「台灣電力公司生態檢核執行與查證工作」 113年度第1次教育訓練議程

台灣電力公司生態檢核執行與查證工作

生態檢核規定對於生態保育 的作用與實踐

景丰科技股份有限公司

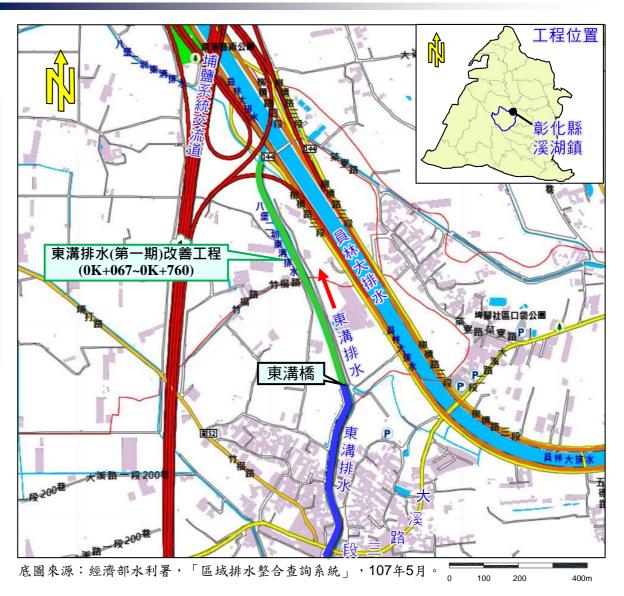
東溝排水(第一期)改善工程位置圖

- 位於彰化縣溪湖鎮東北處,由員林大排平面 道路與東溝排水線交會處之東溝橋始往西北 方延伸至員林大排水交會處
- 護岸多為土堤狀態,極端氣候發生暴雨洪水 有坍塌堵塞渠道之虞,爰推動改善工程
- 施作長度約693公尺,規劃將兩岸拓寬,使用梯型明渠方式改善,增加河槽通水能力及 護岸強度

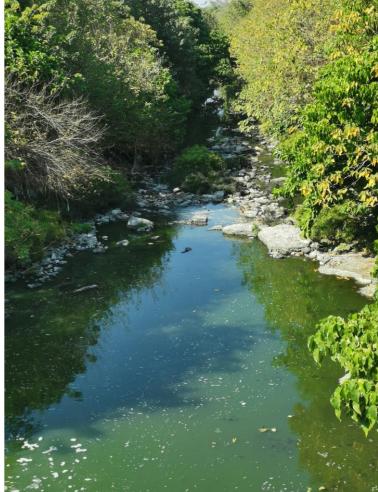
棲地生態環境狀態

- 護岸已形成自然濱溪林帶(構樹、血桐等),提供微棲地及遮蔽空間,生態功能良好
- 河床數處固床工,雖損壞未完全 阻斷連結;河床內礫石分布,水 流型態多樣(深潭、緩流及淺賴)
- 水質優養化情形嚴重,岸邊有傾倒人為廢棄物堆置
- 生態議題主要為保留濱溪林帶, 及維持河床底質多樣性

- ●多樣性物理棲地條件
- 複層式多樣自然濱溪植物
- 水質濁度高且受鄰近排放污染物影響

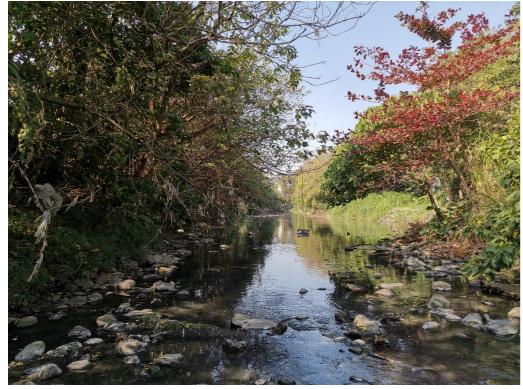
107年執行設計階段生態檢核-東溝排水

東溝排水109年整治完工 保留濱溪自然棲地資源

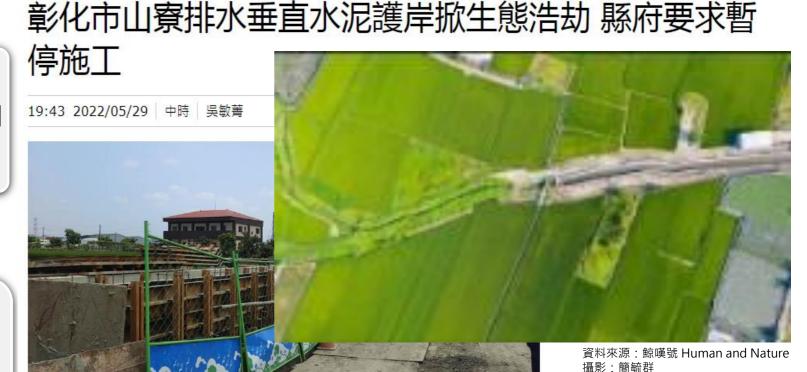
「彰化市山寮排水改善工程」第三期,採混擬土「三面光」垂直護岸,造成生態浩劫,彰 化縣政府已緊急要求暫停施工。(彰化縣環保聯盟提供/吳敏菁彰化傳真)

- 渠底調整為不封底設計,設置透水性鋪面並覆土,提供甲殼類、 貝類棲息環境
- 渠底設置透水性鋪面並覆土,加速濱溪植被生長
- 設置動物通道,寬度至少30公分,坡度採1:1或更緩設計

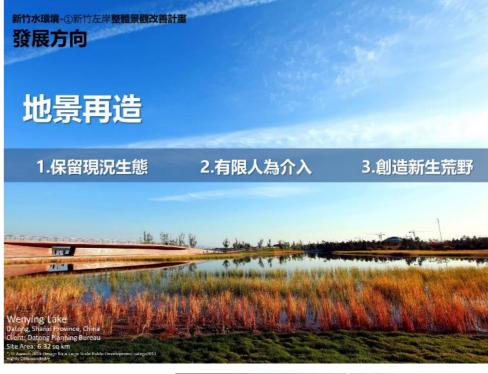
- 採「漸進式」分段清除外來入侵種 (銀合歡、互花米草等)
- 以「點狀式」補植喬木、灌木、蜜源植栽及植被,增加綠 化面積1.3公頃,串聯左岸各區域生態環境
- 搭配現有溝渠,打造3處生物綠橋,總長30.2公尺,讓生物棲息環境更友善

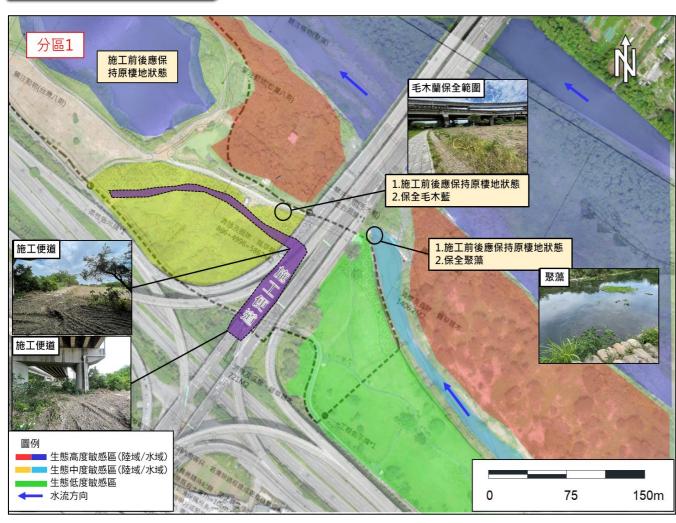
分區一生態敏感區分布圖

每月施工查核

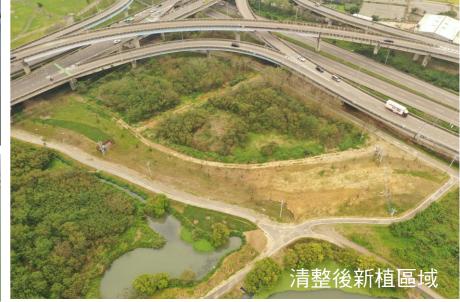
- 施工期間各分區新植 栽區域清除平原菟絲 子、大花咸豐草及漸 進清除銀合歡林
- 銀合歡隨處可見,此 方式未必能確保未來 完全不受銀合歡入侵

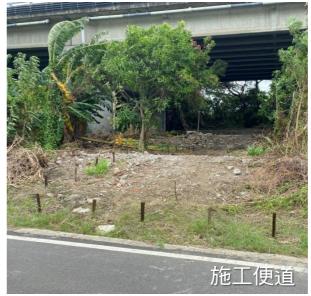
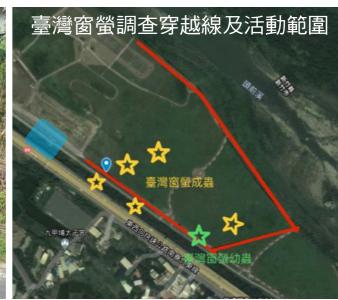
- 自主進行臺灣窗螢 補充調查
- 施工便道開闢迴避 臺灣窗螢幼蟲關鍵 棲地
- 提醒廠商機具施工 路徑迴避棲地

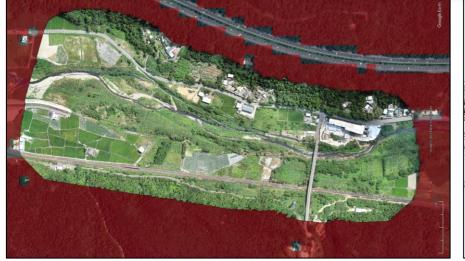
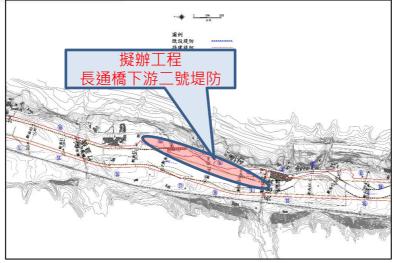
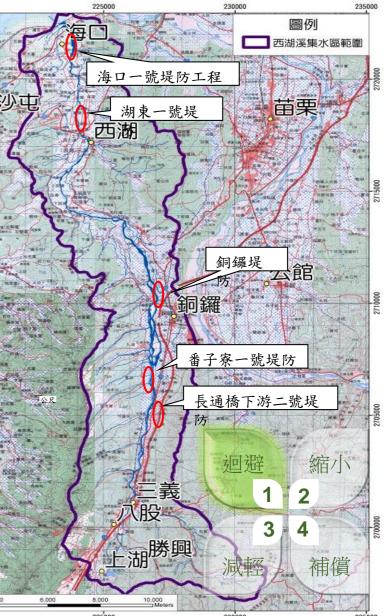
長通橋下游二號堤防

- 依河川局所提意見位於石虎熱區,亦為行政院核定國 土綠網之重要區位,若非必要,應儘量維持既有環境 勿擾動且考量以往執行能量及執行率,請自籌經費辦 理或於爾後相關計畫提列
- 推動生態友善自主防災補助措施,購置溪岸兩側私 有地,擴大溪流自然行水洪泛空間
- 西湖溪水系規劃報告營造目標含發展多自然型河川 並恢復生態環境、將水域與周邊農地加以串聯,建 立農村生態綠網、環境永續發展的經營管理機制
- **水與安全案件應有急迫性**,應表列提供過去現勘時的陳情人與協助陳情民代,並附上案情詳細說明及 佐證,以協助判斷案件必要性和急迫性

水系與植生土坡銜接、水質清 澈且基質多樣性高

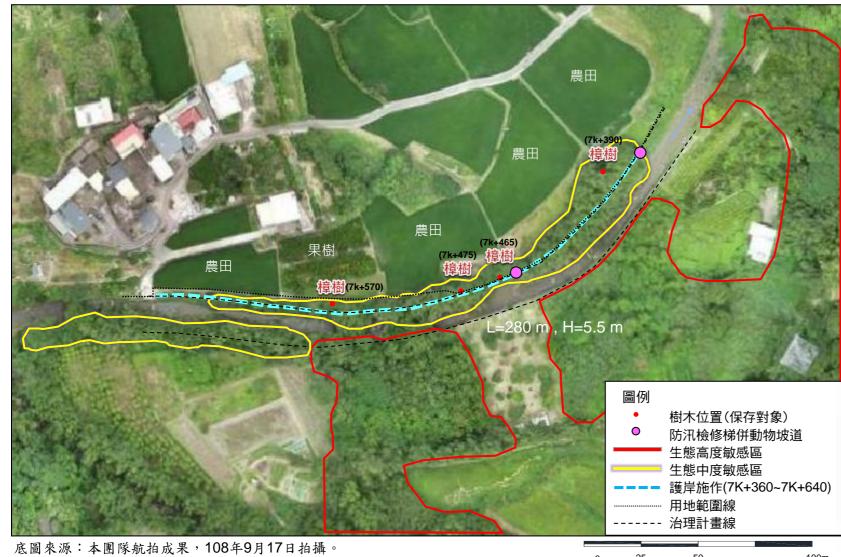
苗栗市南勢坑排水左岸護岸新建應急工程生態關注區域圖

景丰科技股份有限公司 函 公司地址:10663 臺北市大安區復興由路二路 286 號 4 線 受文者:苗栗縣政府水利處水利科 侵文日期:中華民國 109 年 7 月 1 日 侵文字號: 景環字第 1090701004 號 達別: 密等及解密條件或保密期限:普通 主旨:本公司承辦「苗栗縣生態檢核工作計畫(108-109年度)」,有關「苗 栗市南勢坑排水(河心累距 7K+360~7K+640)左岸護岸新建應急工程」 施工前協調會勘紀錄四應詳如説明,請查照。 說明:一、此工程經本團隊偕同地方 NGO 團體、地方居民、里長及設計單 位研商協調後,已提出迴避保留棒樹之建議工法;因涉及私有地 範圍,地主考量該工法之安全性後表示不同意採納,以原護岸結 模設計為為主。 二、生態檢核團隊尊重地方民眾及地主意見,並建議未來施工應加 強水質濁度控管,避免因施工行為造成下游水質濁度大幅增加及 工匠僅限於渠道左岸;本案工程範圍涉及應予保育之野生動物「 食蟹羅」棲地,施工期間應避免擾動右岸濱溪植生及工程範圍外

109/07/01 發文告知、機關、設計、營造單位依原設計方案施作,避免援動食蟹獴棲地

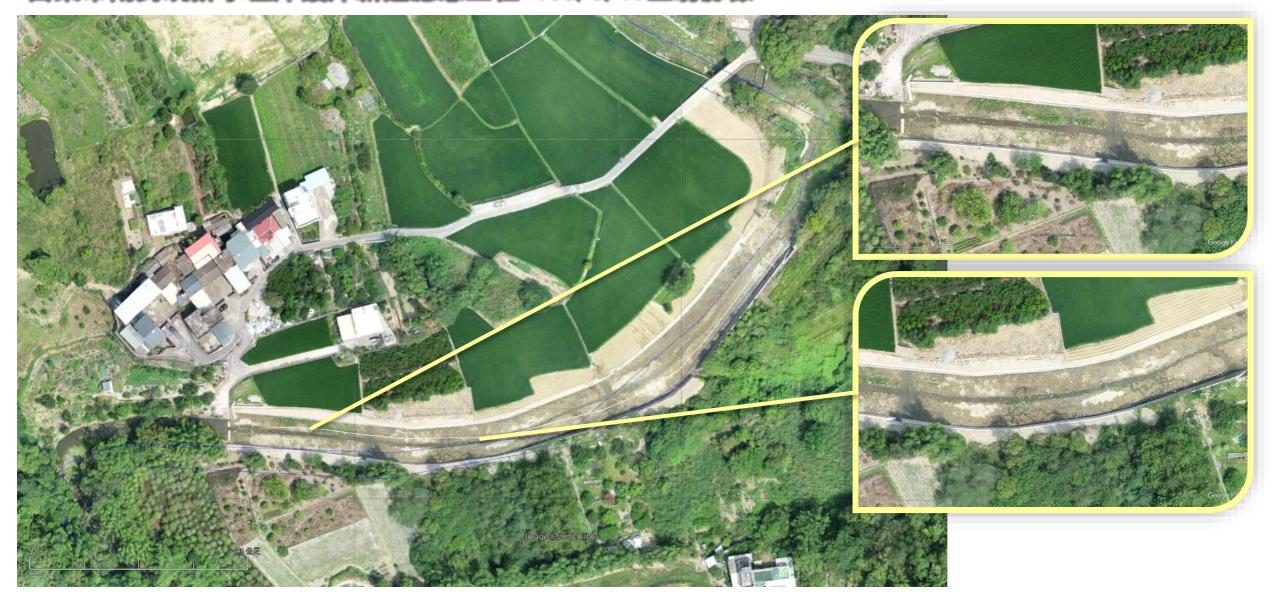
苗栗市南勢坑排水左岸護岸新建應急工程 109/9/17正射影像

- 與NGO共同提出建議 保全樟樹、食蟹獴棲地
- 設置動物通道
- 施工限於用地範圍內, 地主不願退縮用地施作 緩坡護岸,濱溪原生喬 木未能順利保留
- □ 發文應迴避食蟹獴棲地 卻變更設計新設護岸
