# 離岸風力發電第二期計畫

## 環境監測

(至 111 年第 3 季)

開發單位：台灣電力股份有限公司

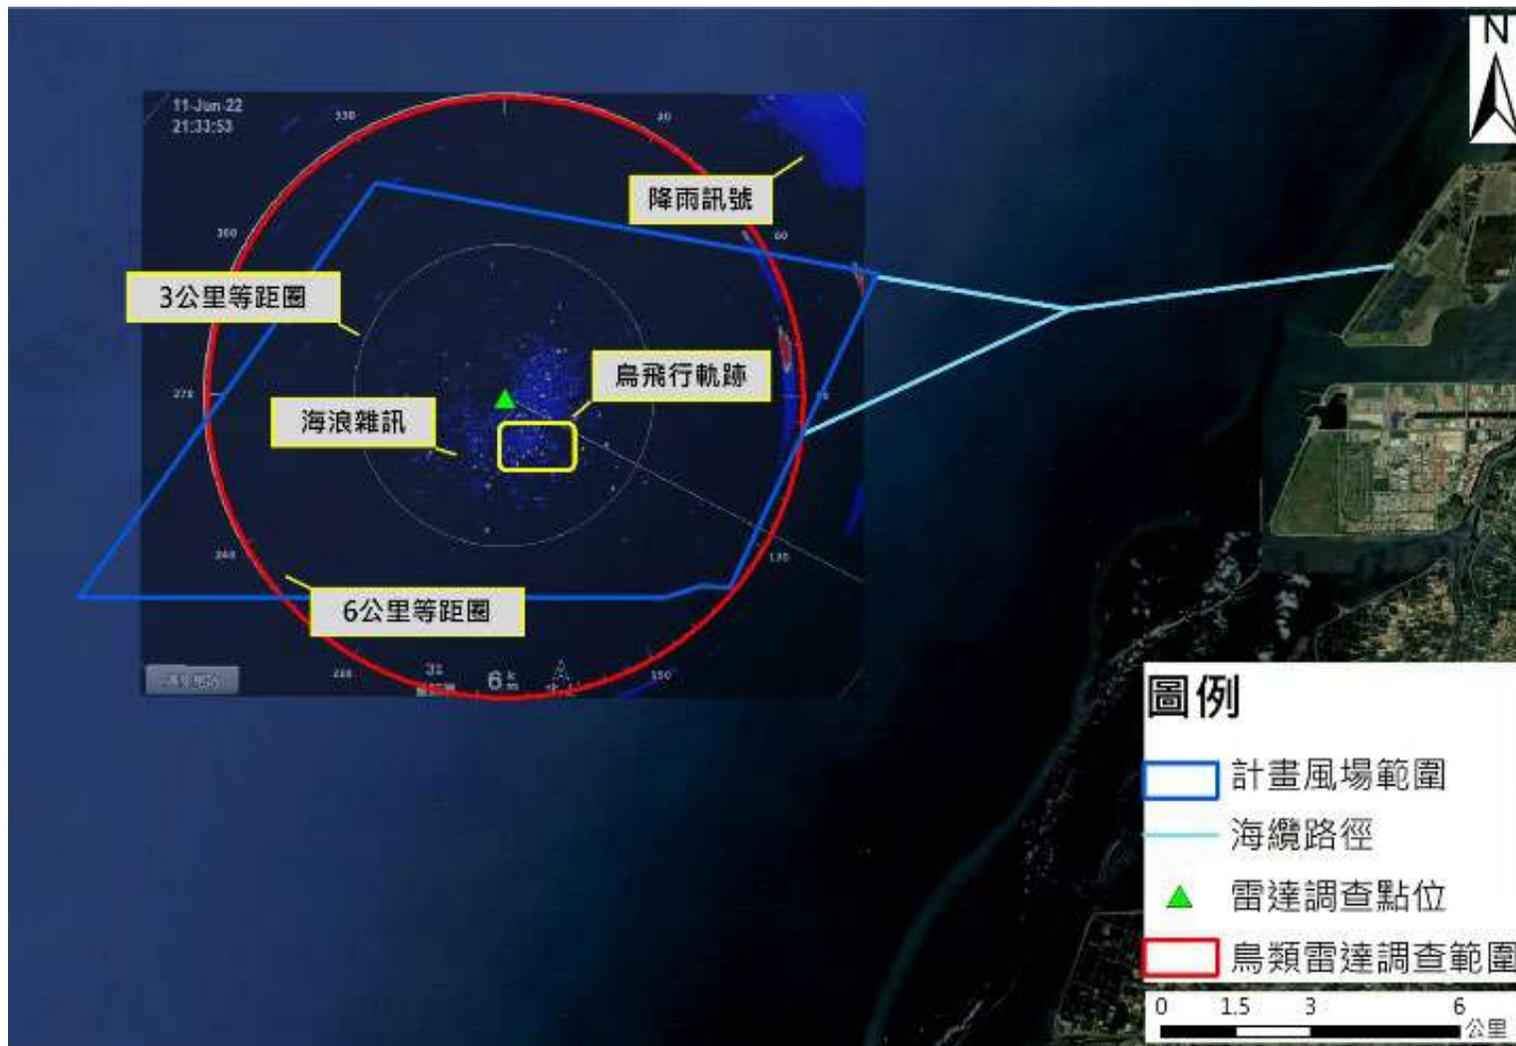
圖 2.2-1 111 年 6 月 11 日夏季雷達回波圖

本計畫於111年夏季(6月至8月)共執行5次雷達調查，水平雷達調查共記錄飛行軌跡3,436筆，垂直雷達記錄3,988筆，雷達回波圖如圖2.2-1所示；111年秋季(9月至11月)目前執行3次雷達調查，水平雷達調查共記錄飛行軌跡3,575筆，垂直雷達記錄7,914筆，雷達回波圖如圖2.2-2至2.2-28所示，而夏季及秋季雷達調查紀錄表如表2.2-2所示。

- 註：1. 本計畫雷達儀器掃描週期為 1.25 秒/次，且飛行軌跡可能受鳥類個體大小或大量鳥群而影響其訊號強度，故針對調查期間擷取鳥類軌跡相對清楚之時間點。
2. 111 年 6 月 11 日調查記錄最大風速達 11.5 m/s，為大浪等級，且當日有連續降雨記錄，因此受到海浪及降雨雜訊干擾而記錄較少飛行軌跡。
