鹽寮海岸短期性養灘之監督工作

第 252 次(114 年 4 月份)

監測報告

委託單位：台灣電力股份有限公司

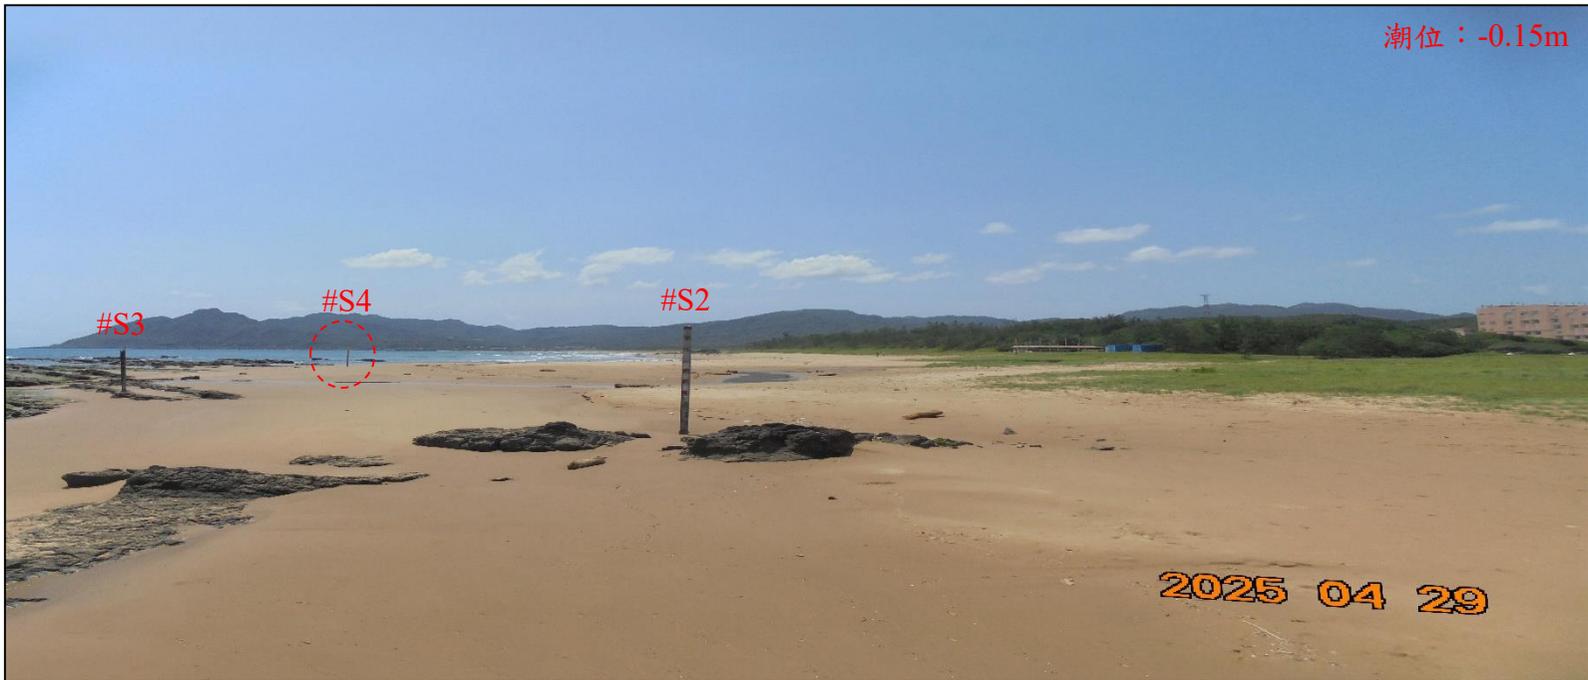
圖 3-9 監測區北側礁石區內觀測樁位置圖 (2025/04/29)

觀測樁觀測法執行前，首要選定輔助監測標的樁。基於監測之方便性、不增設太多輔助監測設施及考慮監測區沙灘遊憩安全的維護原則，選定監測區內原有的地物地貌如監測區北側礁石區內救生樁、小舞台前沙灘排球場木樁、監測區南側大岩石附近救生樁，及為執行本監測工作由台電公司協助設置的觀測樁等輔助觀測標的。輔助觀測樁觀測法執行前置作業規劃，在選定及建置量測標的樁後，應進一步測量輔助觀測樁頂高程。以樁頂高程作為參考點，再輔以簡單的丈量工具量測樁頂與沙灘面距離，以期掌握輔助樁附近地形之變動情形，作為決定後續地形監測作業方法之依據。監測區鹽寮沙灘現況及輔助觀測樁分佈如圖 3-8~圖 3-14 所示。
