# 鹽寮海岸短期性養灘之監督工作

第 238 次(113 年 2 月份)

監測報告

委託單位：台灣電力股份有限公司

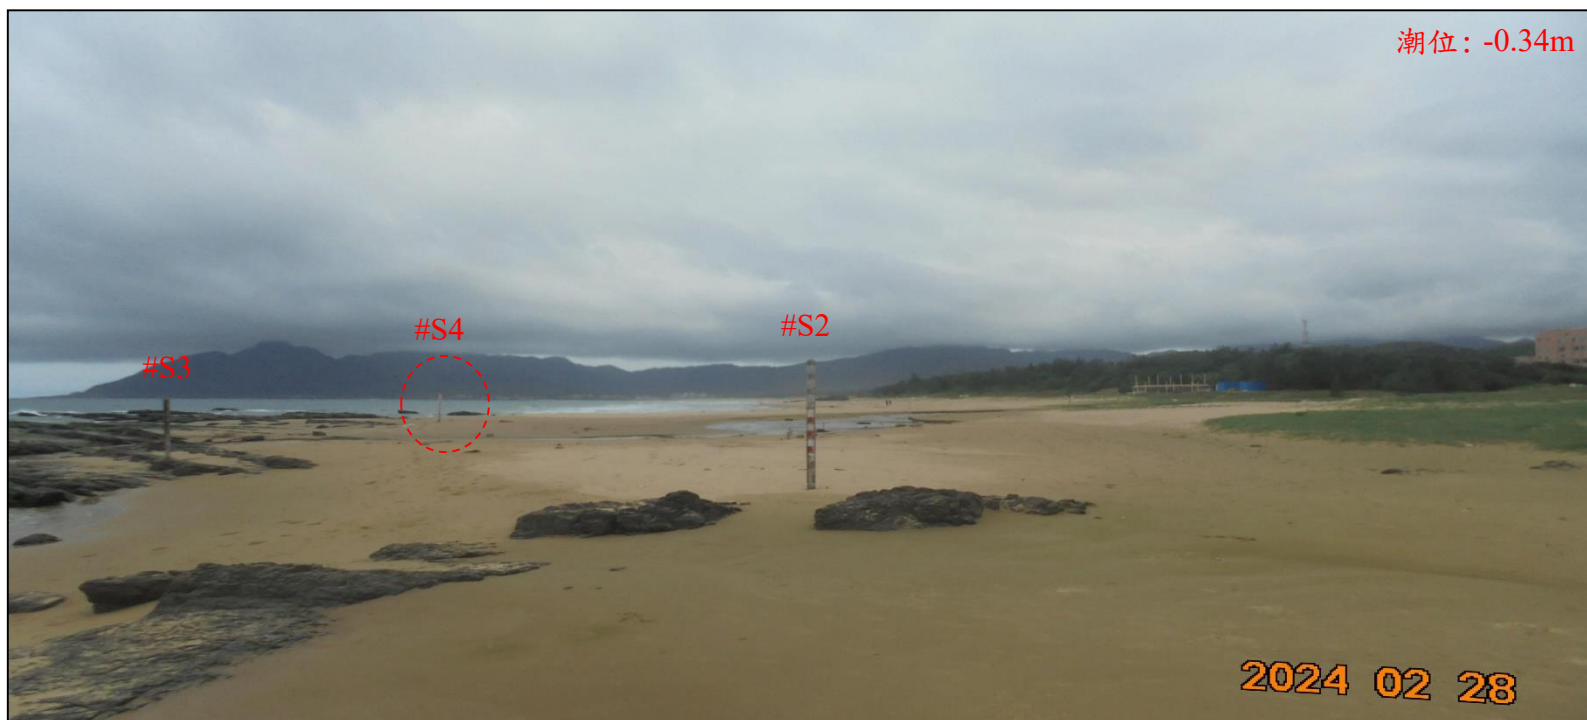
圖 3-9 監測區北側礁石區內觀測樁位置圖 (2024/02/28)

觀測樁觀測法執行前，首要選定輔助監測標的樁。基於監測之方便性、不增設太多輔助監測設施及考慮監測區沙灘遊憩安全的維護原則，選定監測區內原有的地物地貌如監測區北側礁石區內救生樁、小舞台前沙灘排球場木樁、監測區南側大岩石附近救生樁，及為執行本監測工作由台電公司協助設置的觀測樁等輔助觀測標的。輔助觀測樁觀測法執行前置作業規劃，在選定及建置量測標的樁位後，進一步測量輔助觀測樁頂高程。樁頂高程可作為參考點，再輔以簡單的丈量工具量測樁頂與沙灘面距離，以期掌握輔助樁附近地形之變動情形，作為決定後續地形監測作業方法之依據。監測區鹽寮沙灘現況及輔助觀測樁分佈如圖 3-8~圖 3-14 所示。
