離岸風力發電第二期計畫

環境監測

(至 111 年第 1 季)

開發單位：台灣電力股份有限公司

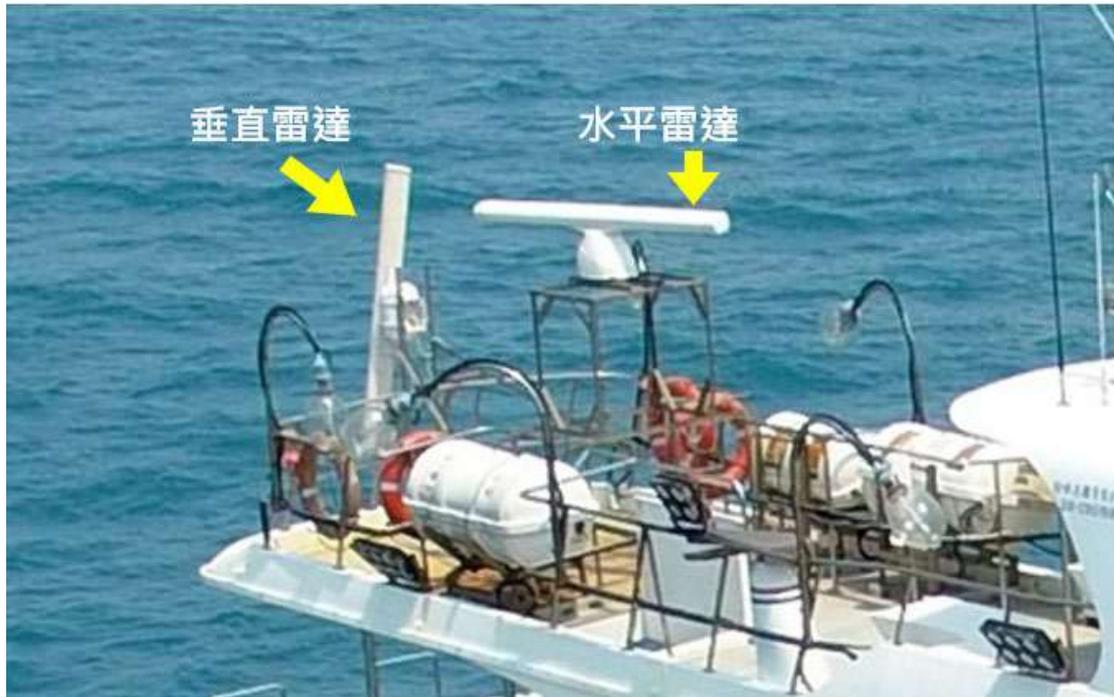
圖 1.4-1 裝載於船上之雷達系統

1. 海上鳥類雷達調查是目前國際上常應用於鳥類調查的方法，雷達調查相較於肉眼觀察，不因夜晚光線不足而縮限觀測距離，且發出的電磁波亦不會使鳥類飛行方式改變 (Bruderer et al., 1999)，因此對於利用夜間遷徙的鳥類來說，使用雷達觀察能補足肉眼觀察之不足，並且能提供大範圍的飛行路線、飛行高度與活動時間分佈等資訊。在雷達功率選擇上，雖高功率的雷達掃描範圍可以遠達 100 公里，但遠距離的鳥類目標卻無法反射足夠的雷達波，因此無法被調查雷達發現，故本工作使用低功率雷達於風場區域內偵測鳥類個體的活動。
2. 本工作調查規劃將雷達系統架設於船舶上，錨泊於風場範圍內適合處採定點 24 小時長時間鳥類雷達調查，記錄風場範圍內鳥類雷達回波。而本工作使用一組垂直雷達與水平雷達同時調查，垂直雷達的掃描範圍半徑為 1.5 公里，水平雷達的掃描範圍則為半徑 6 公里，藉由分析收集的鳥類雷達回波資訊，可了解風場範圍內不同季節鳥類飛行軌跡、主要飛行高度、飛行方向及全日活動時間分佈等資訊。
3. 本工作使用的雷達系統由弘益生態有限公司所開發，專用於鳥類調查的雷達系統，該系統的軟、硬體皆已根據鳥類調查的需求而最佳化，設備規格依照 StUK4 (Aumüller et al., 2013) 的建議所設置。調查期間將雷達系統 (水平和垂直雷達) 安裝於船舶 (圖 1.4-1)，作業時於適合處進行持續監測，記錄雷達回波數值以判斷鳥類之飛行路徑及高度。本調查採用之雷達系統規格如表 1.4-1 所示。

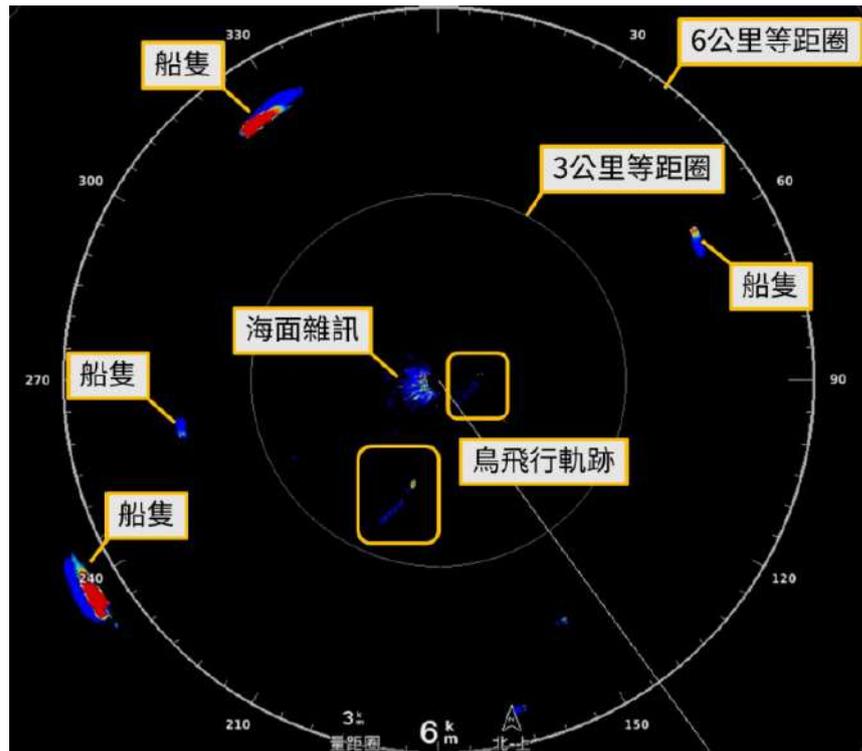
圖 1.4-2 雷達回波圖說明

4. 本計畫同時使用水平及垂直雷達進行掃描，於海上雷達調查完成後將雷達調查記錄之回波數據攜回，截取記錄到鳥類飛行時之回波資訊，由地理資訊系統（GIS）標示鳥類出現之座標資訊，計算該點飛行時之連續座標位置，並以圖層方式呈現於 GIS 系統中，再將所得資訊呈現於地圖上，以了解鳥類飛行路線和目標區域之關係，雷達回波圖如圖 2.2.3-1 所示。同時將取得掃描範圍內目標的高度資訊，進行高度及活動時間等分析。藉由分析水平及垂直雷達所得之鳥類資訊，可了解鳥類飛行路徑、飛行高度、飛行方向及全日活動時間分佈等資訊。

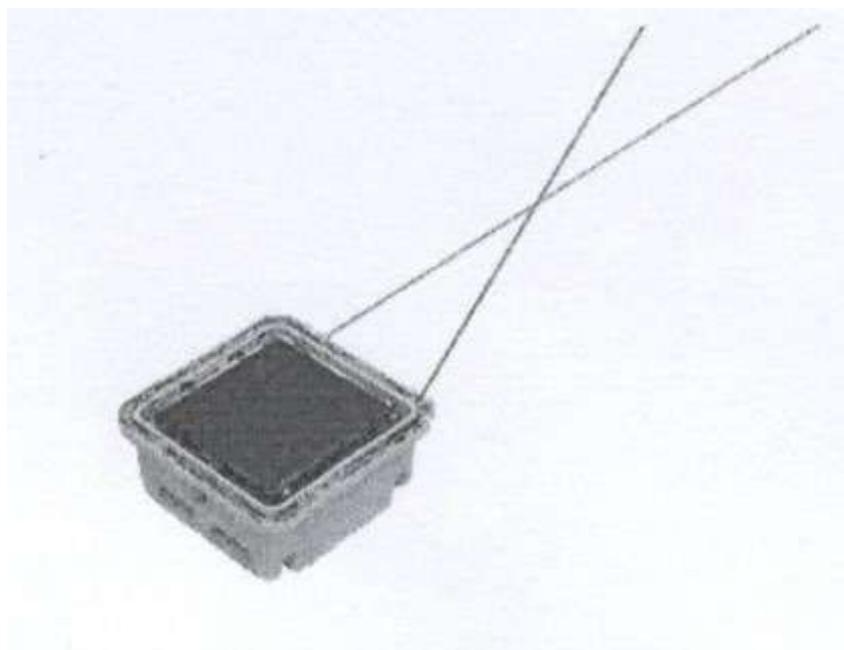
圖 1.4-3 Debut MINI(2G)太陽能衛星發報器

本繫放工作將優先使用中國製 5.2 克的 Debut MINI(2G)衛星發報器 (Druid, Inc.) 如圖 1.4-1，該款發報器可提供 GPS 座標、飛行高度等參數，設定 1-2 小時定位一次，若發報器電力超過 4.0V 且目標鳥持續飛行下，會進入間隔 1-10 分鐘定位一次的模式，以獲取更詳細的資訊，並透過 2G 訊號傳訊，因此繫放後須等到追蹤個體飛至有 2G 訊號的地區，才會回傳資料。當捕獲鳥種體型許可，也會嘗試配戴更大

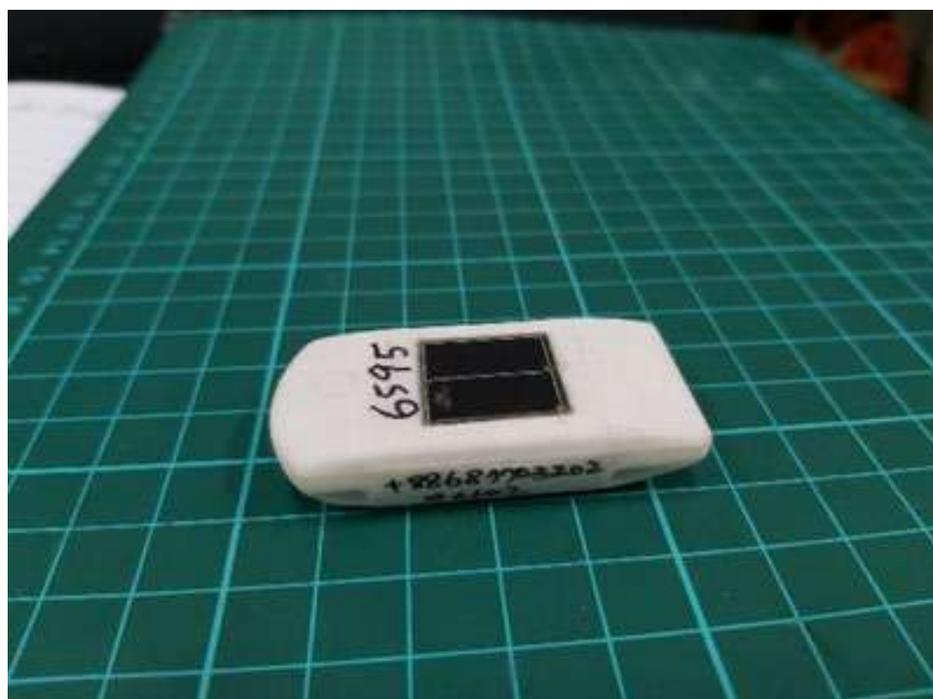
圖 1.4-4 Debut OMNI(3G)太陽能衛星發報器

的 10.5 克 Debut OMNI(3G)衛星發報器(Druid, Inc.)如圖 1.4-2，該款發報器則不受限於 2G 通訊地區，在台期間即可即時獲取定位資訊。後續資料分析將呈現每隻個體出入台灣海峽的時間、遷移路線與航高(公尺)。

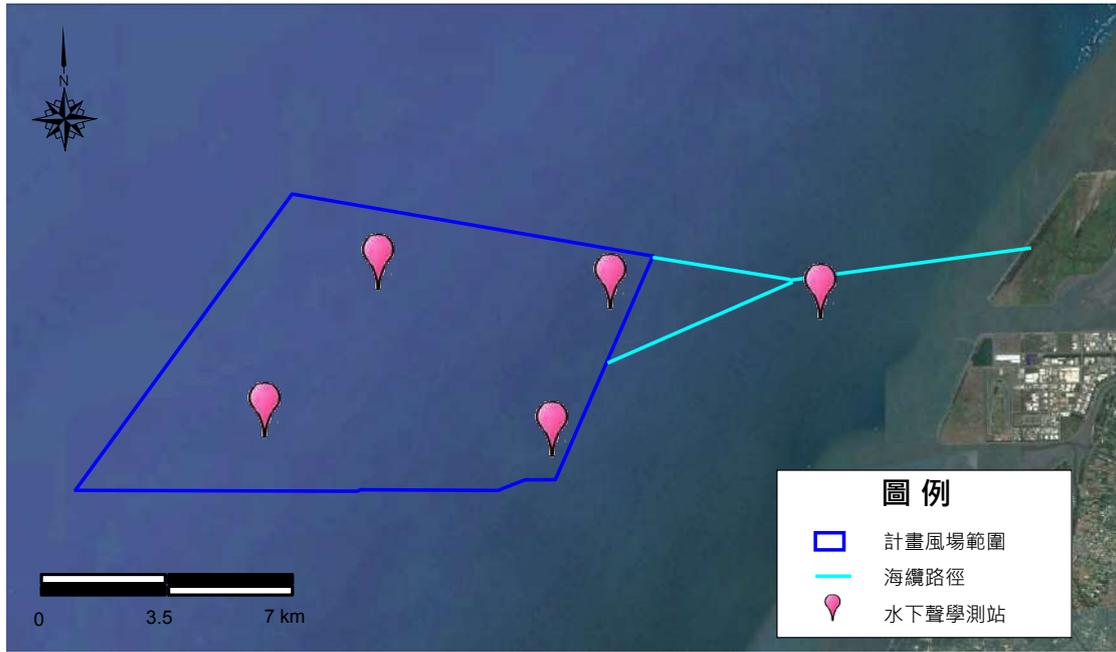
圖 1.5-2 水下聲學監測點位圖

水下聲學監測初步規劃底碇式水下聲學紀錄器，搭配標準型水下麥克風，佈放在 5 個測站點位進行監測，如圖 1.5-2 所示。每一季執行 14 天的量測工作。此錄音設備的響應頻率範圍可以接收到低頻的風機運轉噪音、船舶噪音、風雨噪音、魚類叫聲，以及中高頻的海豚哨叫聲

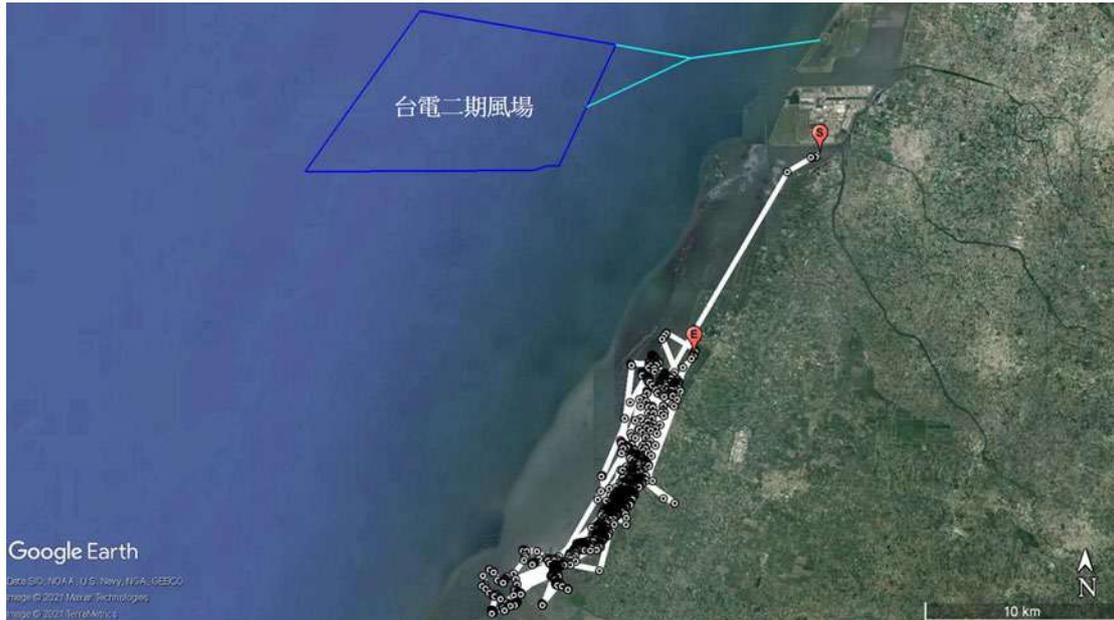
圖 2.1-1 灰斑鴿編號 6737 在 110 年 3 月 13 日至 3 月 28 日的活動位置

依據衛星訊號定位追蹤結果，110年4月15日該個體出海去到有2G訊號的地區，回傳資料顯示在台期間追蹤至110年3月28日，皆活動於芳苑沿海魚塢與灘地如圖2.1.2-1所示，在110年3月28日起GPS即未再正常定位，後續發報器在110年5月31日最後一次回傳資料，即未再傳訊，但GPS定位仍停留在110年3月。

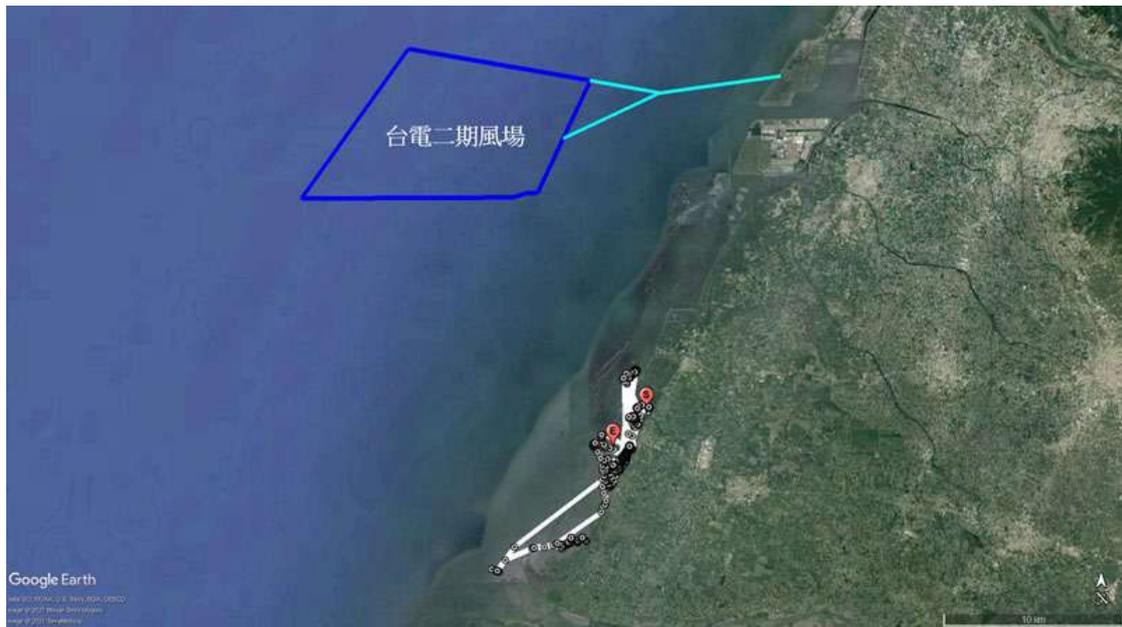
圖 2.1-2 灰斑鴿編號 7093 在 110 年 3 月 16 日至 3 月 23 日的活動位置

依據衛星訊號定位追蹤結果，追蹤期間(110年3月16日至3月23日)活動於彰化沿海魚塢與灘地如圖 2.1-2 所示。由於後續 GPS 仍未正常定位，只能得知灰斑鴿有出海去到有 2G 訊號的地方，且於 110年6月16日後不再獲得 2G 通訊。

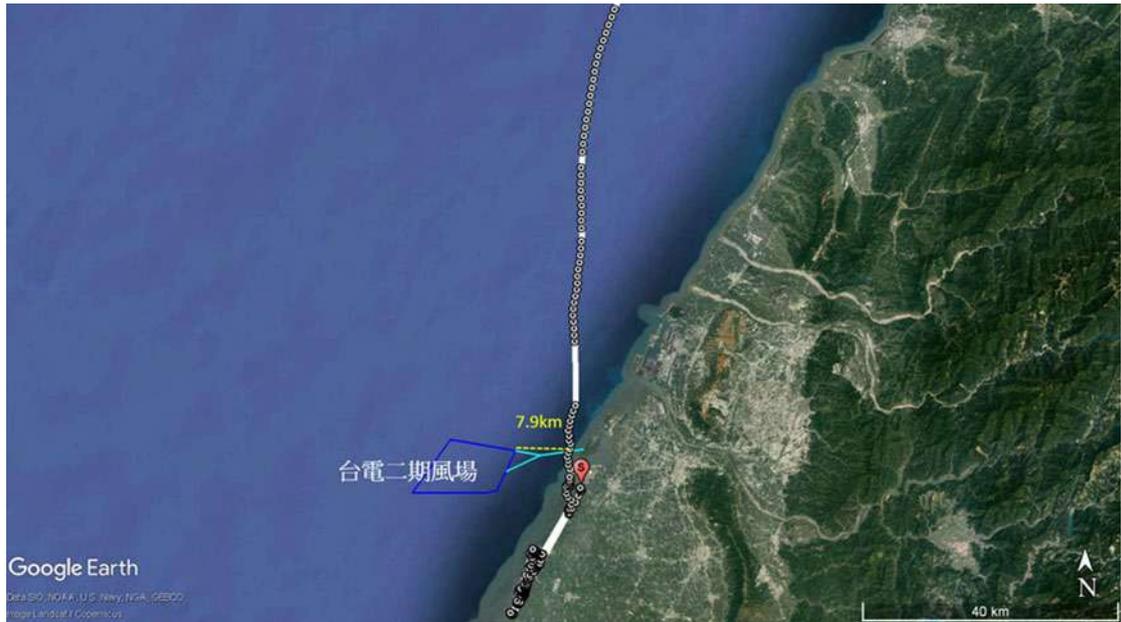
圖 2.1-3 灰斑鵠編號 6595 在 110 年 3 月 20 日的出海遷移路徑

依據衛星訊號定位追蹤結果，110年3月20日14:30左右於彰濱工業區出海，資料顯示該個體的出海路徑並未通過本計畫風場，最近距離為 7.9 公里如圖 2.1-3 所示，在彰濱工業區上空時該個體的飛行海拔高度已達到 500 公尺，隨著離陸距離增加海拔亦隨之提升，在新竹外海約 40 公里處，灰斑鴿的飛行海拔高度已接近 3000 公尺如圖 2.1-4 所示，根據此追蹤結果，該灰斑鴿在遷移飛行時未有撞擊本計畫風場風機的風險。

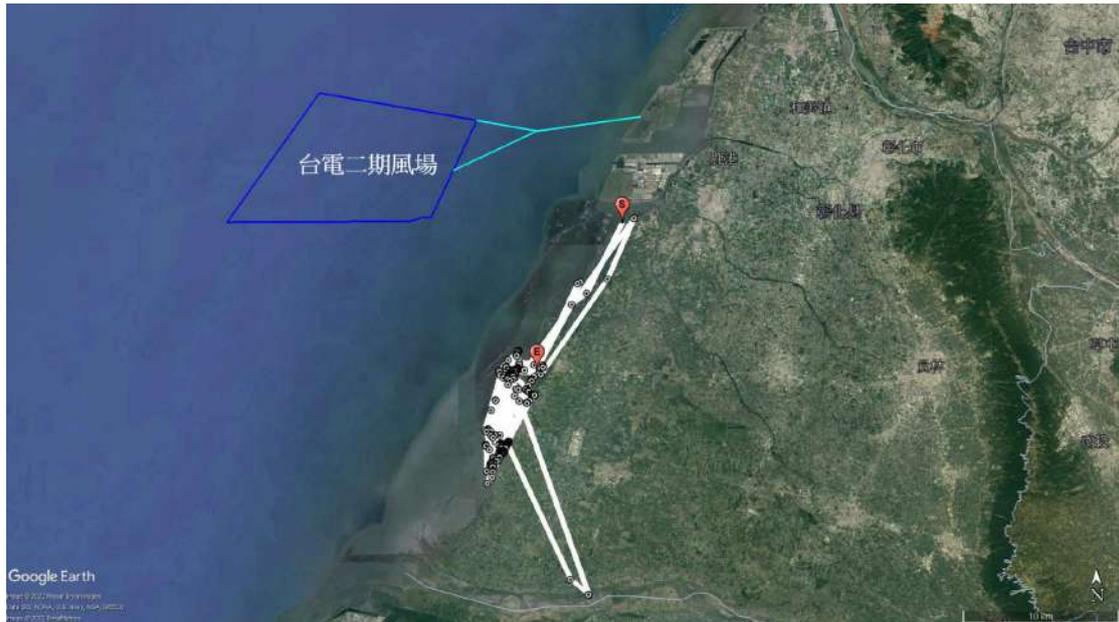
圖 2.1-7 灰斑鶺編號 6603 在 111 年 2 月 16 日至 3 月 15 日的活動位置

依據衛星訊號定位追蹤結果，灰斑鶺(圖 2.1-6)於民國 111 年 2 月 16 日繫放，回傳資料顯示於在台期間追蹤至 3 月初，皆活動於彰化沿海魚塢與灘地(圖 2.1-7)，尚未出海遷移。

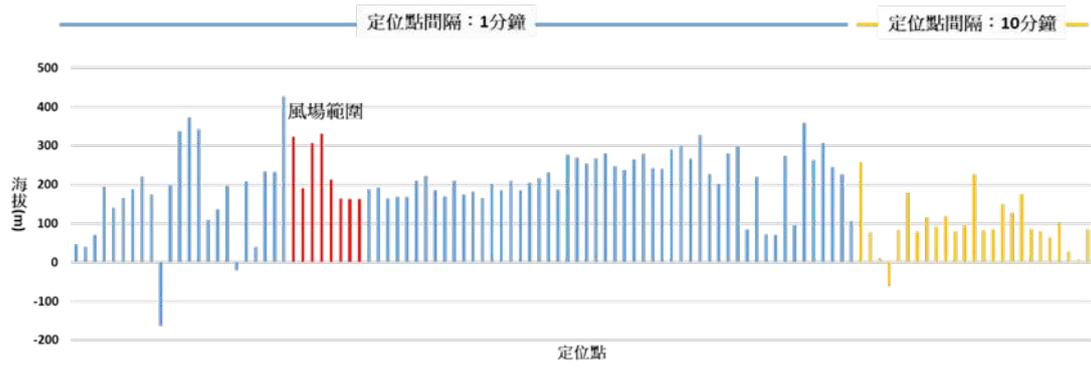
圖 2.1-10 太平洋金斑鵒編號 7100 在台灣海峽的遷移航高

在風場範圍的定位點共有 8 個(1 分鐘頻度)，航高介於 162-331 公尺(圖 2.1-10)，有 5 個點的航高位於風機葉片範圍，若以完整海上路徑 34 個(10 分鐘頻度)定位點來看，有 25 個定位點的航高位於風機葉片範圍，佔 74%，顯示太平洋金斑鶺在遷移過程確實有通過本計畫風場葉片範圍之虞。

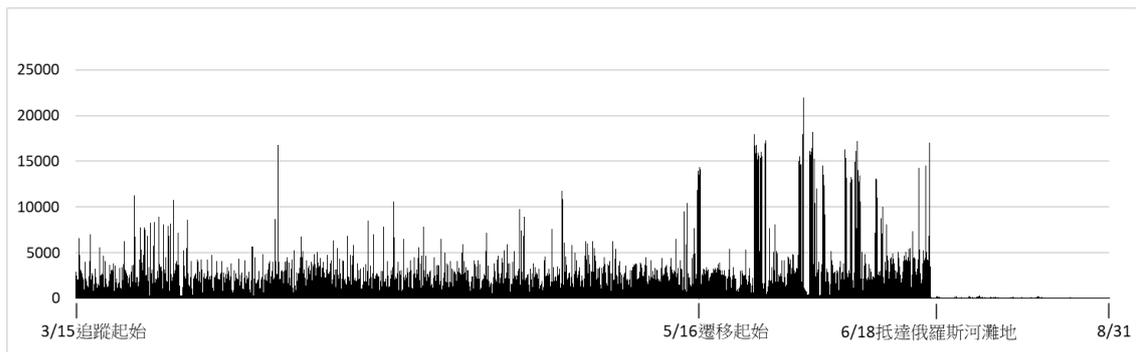
圖 2.1-13 太平洋金斑鶺編號 7100 追蹤過程的活動因子 (ODBA) 變化

該太平洋金斑鶺直到 8 月底兩個多月的時間定位點皆不再有明顯移動(圖 2.1-12)，發報器所提供的活動因子也呈現靜止的狀態(圖 2.1-13)，顯示該太平洋金斑鶺可能是發報器脫落或死亡。

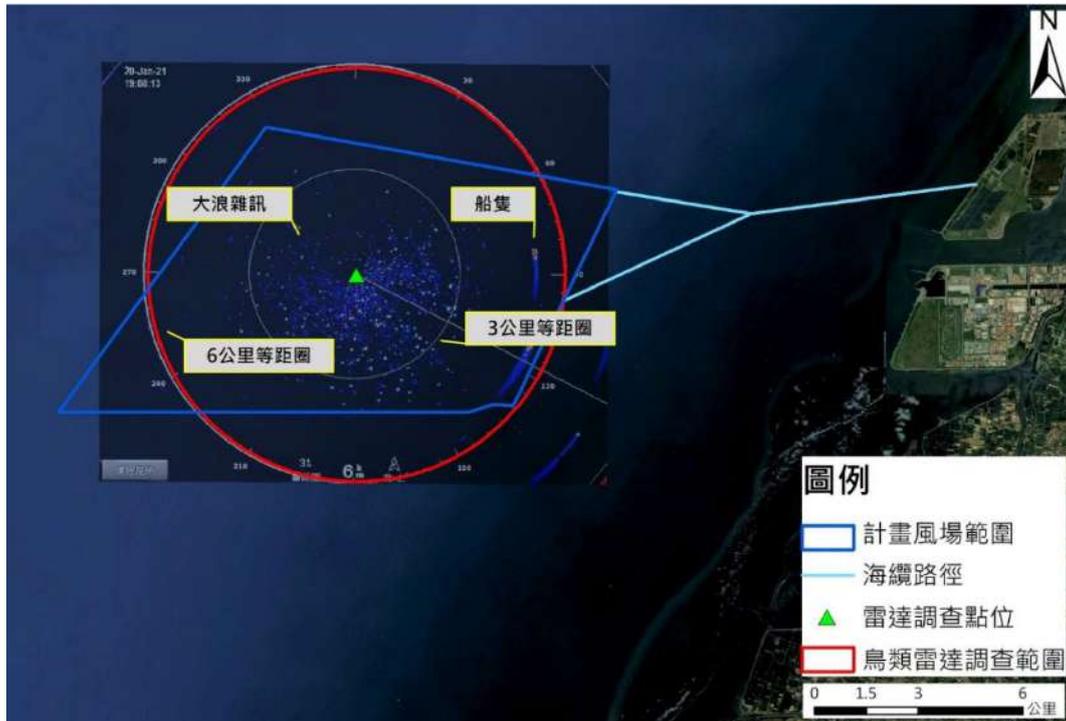
圖 2.2-1 110 年 1 月 20 日鳥類雷達調查回波圖

本計畫於 109 年冬季（12 月至隔年 2 月）共執行 1 次雷達調查，水平雷達調查未記錄飛行軌跡，垂直雷達記錄 23 筆。由於當日的天氣影響導致海面浪況不佳，透過雷達記錄到 10.8 m/s 以上的真風風速，最大風速達到 12.1 m/s，浪況為大浪的等級，因此水平雷達調查受到海浪的雜訊干擾而未記錄到飛行軌跡，垂直雷達也僅零星記錄，雷達回波圖如圖 2.2-1 所示；111 年春季（3 月）目前共執行 2 次雷達調查，水平雷達調查共記錄飛行軌跡 212 筆，垂直雷達記錄 831 筆，雷達回波圖如圖 2.2-1 所示，而本計畫雷達調查記錄詳表 2.2-2。

註：受到海浪的雜訊干擾而未記錄到飛行軌跡。

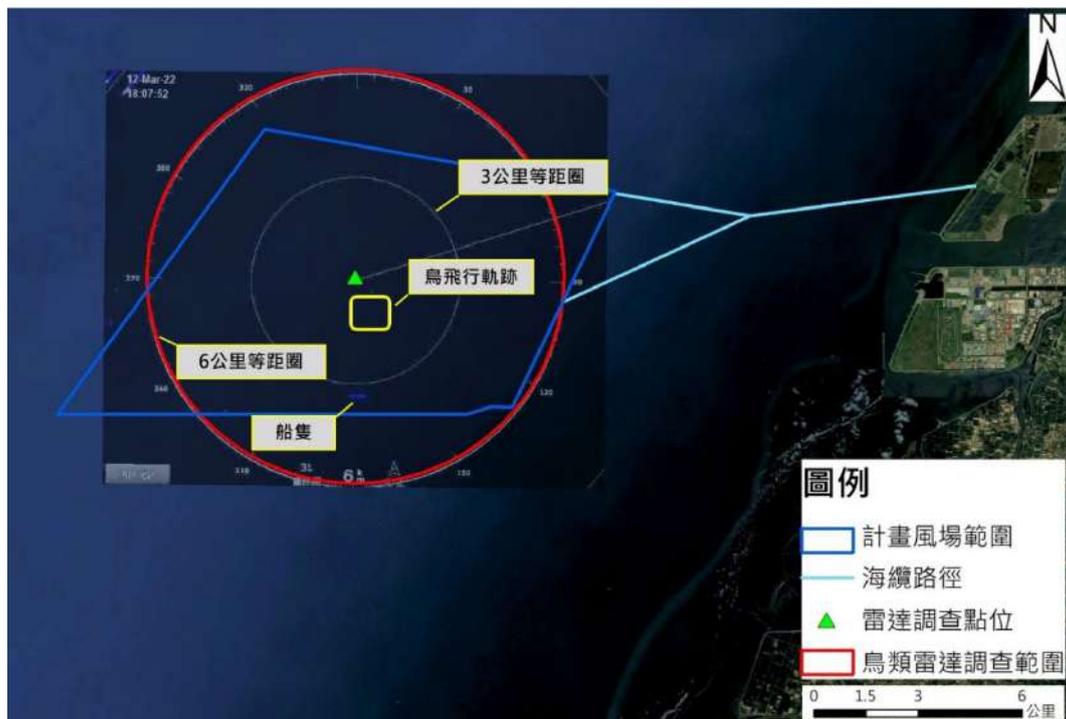
圖 2.2-2 111 年 3 月 12 日鳥類雷達調查回波圖

註：本計畫雷達儀器掃描週期為 1.25 秒/次，且飛行軌跡可能受鳥類個體大小或大量鳥群而影響其訊號強度，故針對調查期間擷取鳥類軌跡相對清楚之時間點。

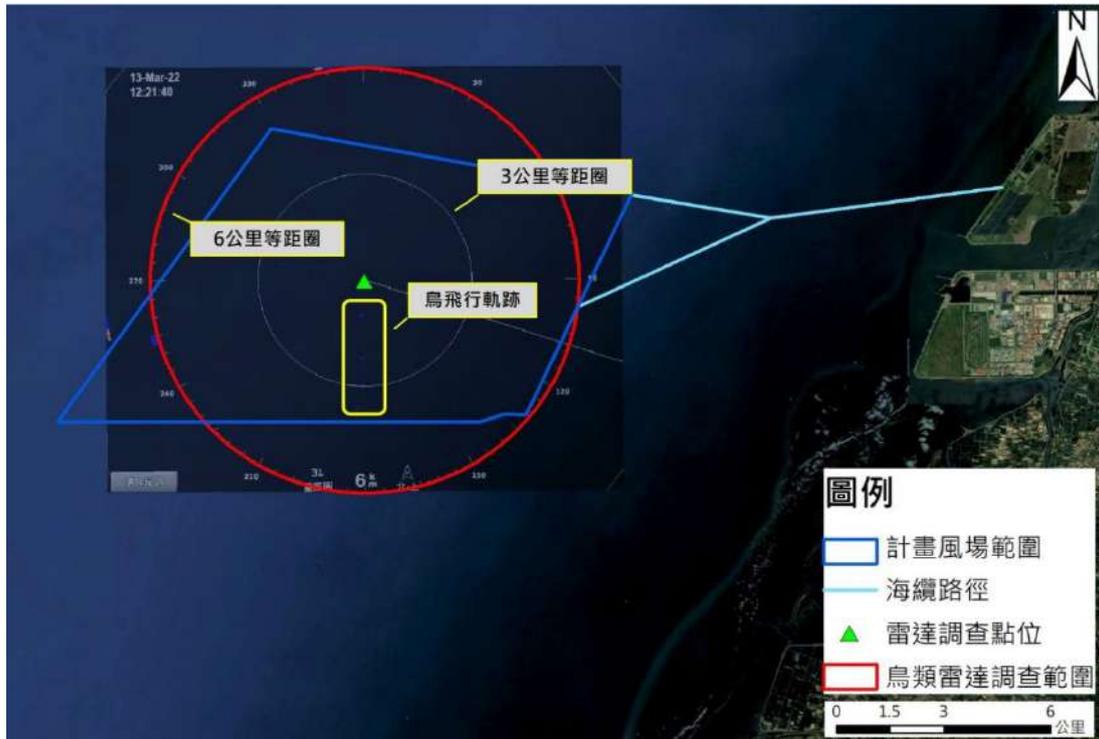
圖 2.2-3 111 年 3 月 13 日鳥類雷達調查回波圖

註：本計畫雷達儀器掃描週期為 1.25 秒/次，且飛行軌跡可能受鳥類個體大小或大量鳥群而影響其訊號強度，故針對調查期間擷取鳥類軌跡相對清楚之時間點。

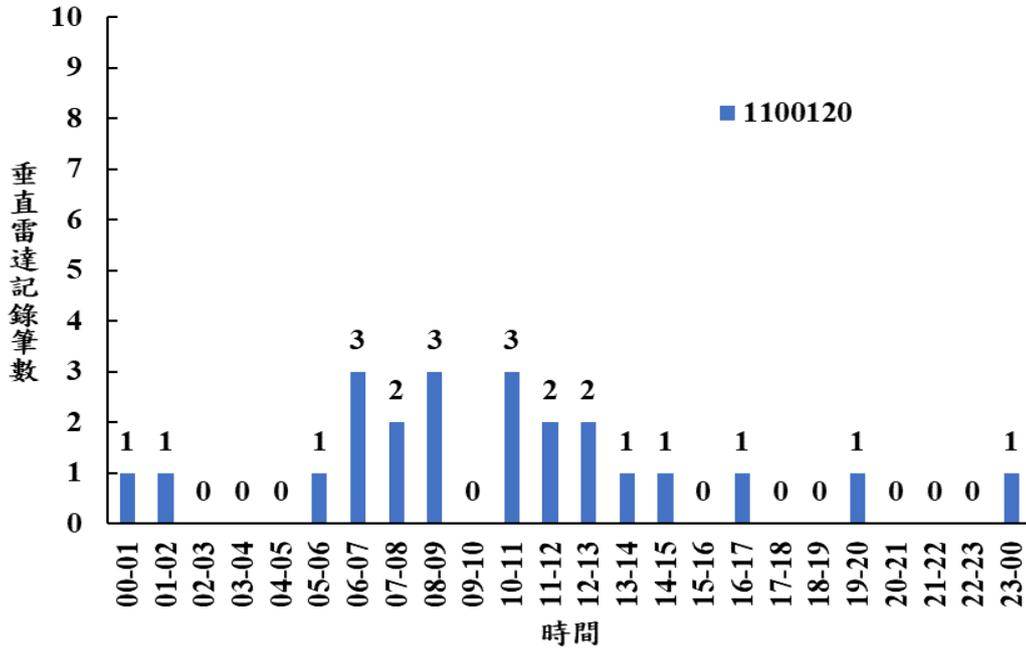
圖 2.2-4 109 年冬季垂直雷達調查時間分佈

綜合 109 年冬季垂直雷達調查結果，顯示在日間有較多鳥類飛行活動，總計日間 06:00 至 18:00 間所記錄的飛行鳥類筆數共 18 筆，佔垂直雷達筆數 78.3% (圖 2.2-4)。

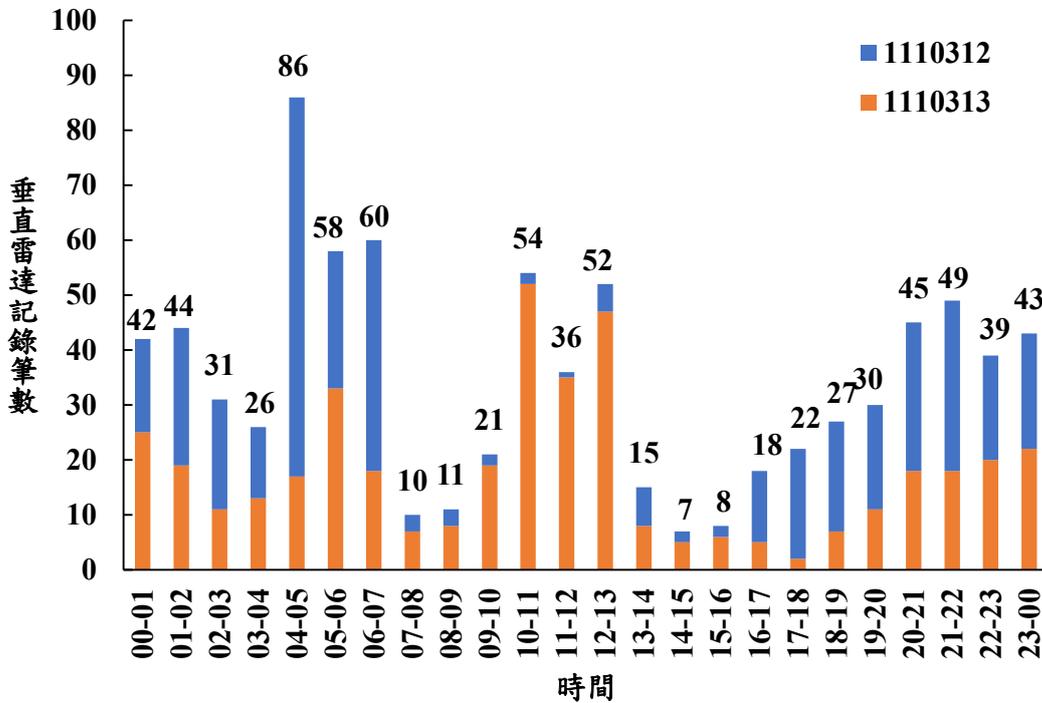
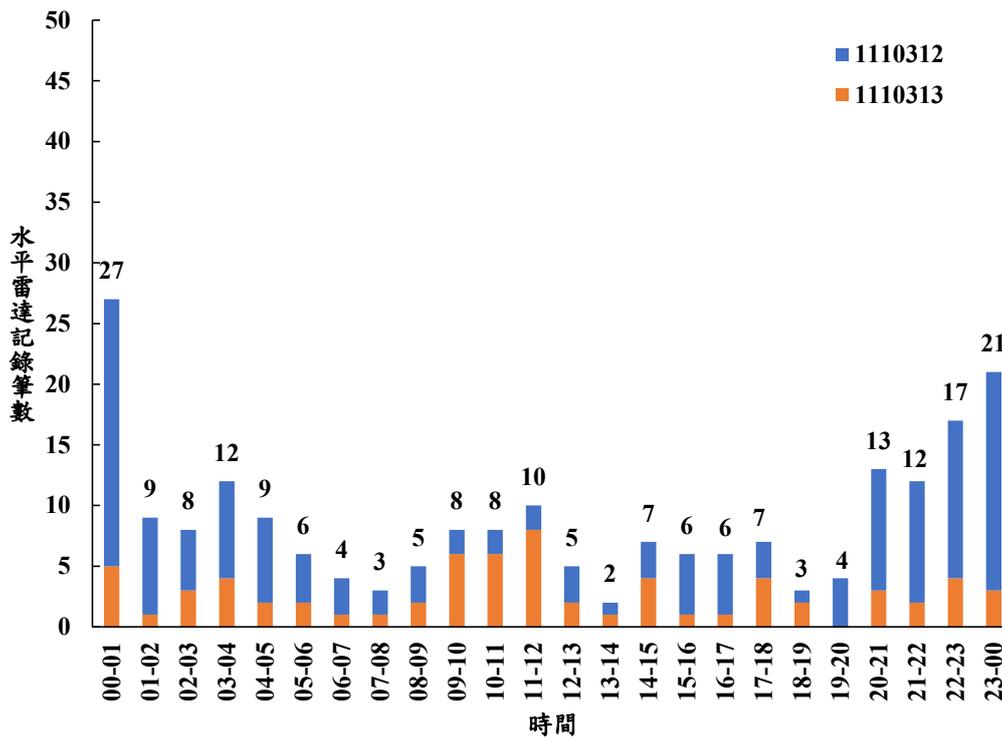
綜合 111 年春季垂直雷達調查結果，可發現在夜間有較多鳥類飛行活動，總計夜間 18:00 至 06:00 間所記錄的飛行鳥類筆數 520 筆佔所有垂直雷達筆數的 62.6%。而水平雷達調查則同樣以夜間

18:00 至 06:00 間所記錄的筆數略多 141 筆，佔所有水平雷達筆數的 66.5% (圖 2.2-5、圖 2.2-6)。

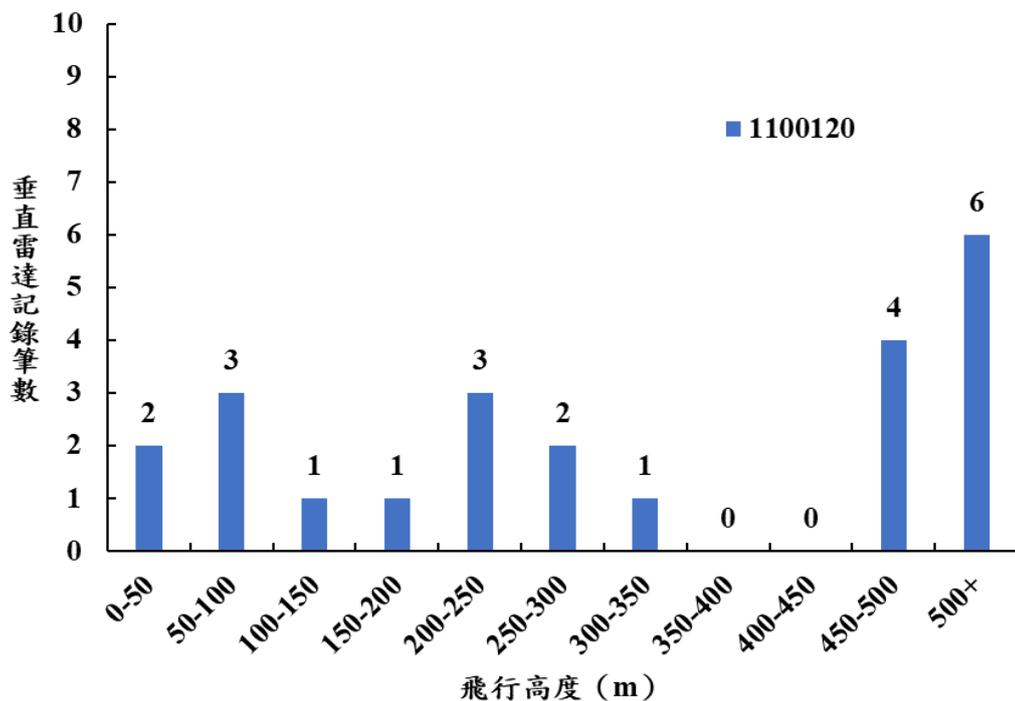
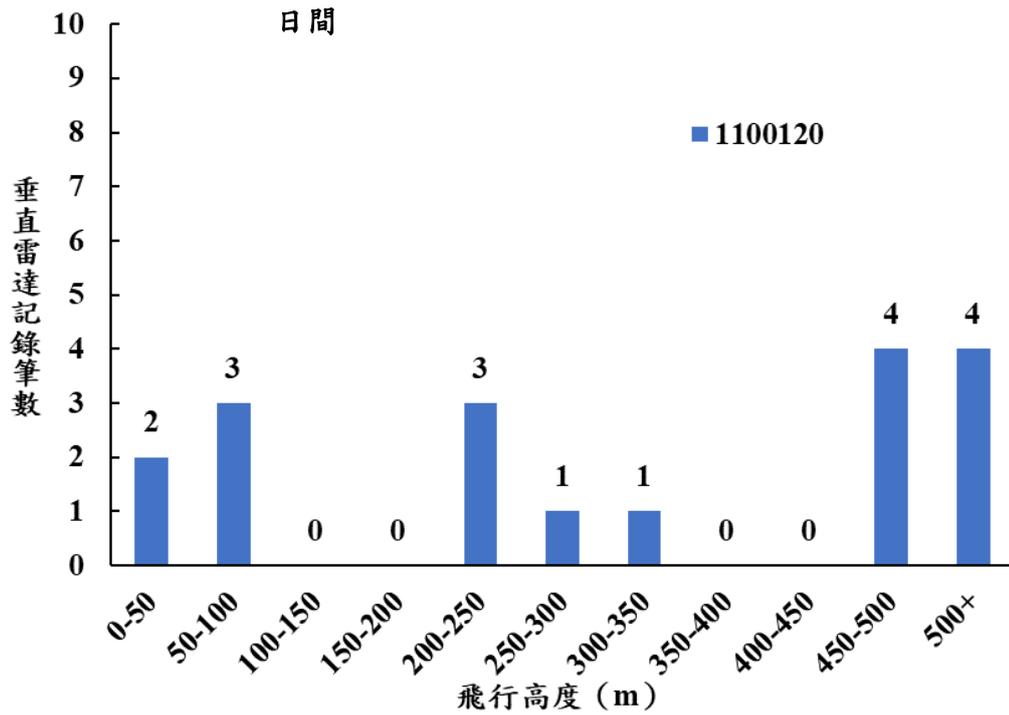
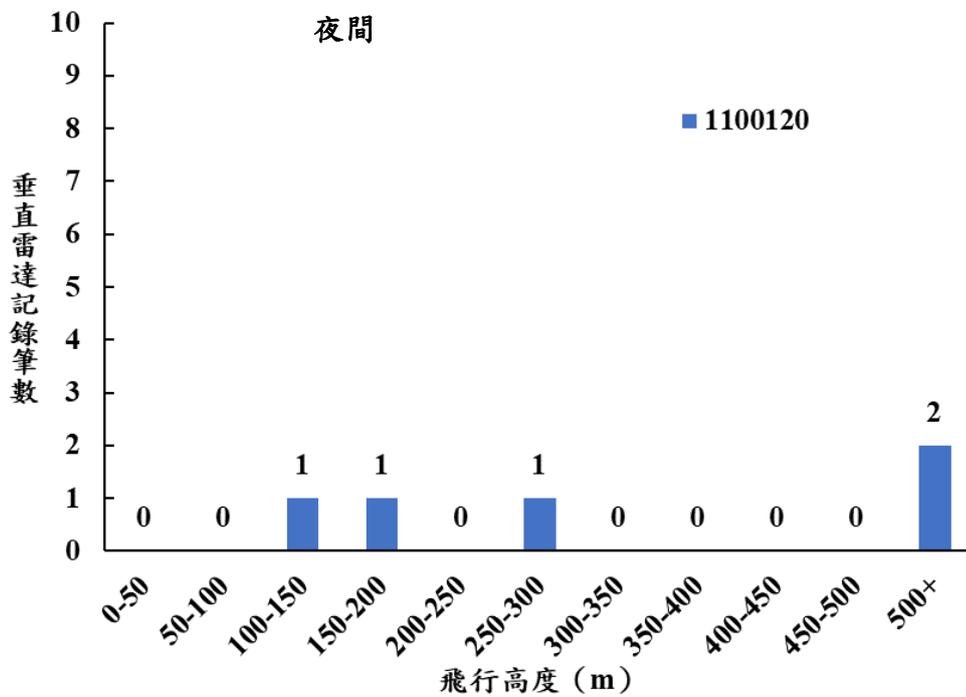
109 年冬季調查結果鳥類飛行高度資料，鳥類過境期間最主要利用的飛行高度為 500 公尺以上高度之空域為 6 筆，佔總記錄筆數的 26.1%。垂直雷達調查高度分佈如圖 2.2-7 所示。調查分別由日夜間的飛行高度分佈結果來看日間於 450 至 500 公尺和 500 公尺以上高度空域各記錄到 4 筆，各佔日間記錄筆數的 22.2%；夜間則在 500 公尺以上高度記錄到 2 筆，佔夜間記錄筆數的 40.0%（圖 2.2-8、圖 2.2-9）。

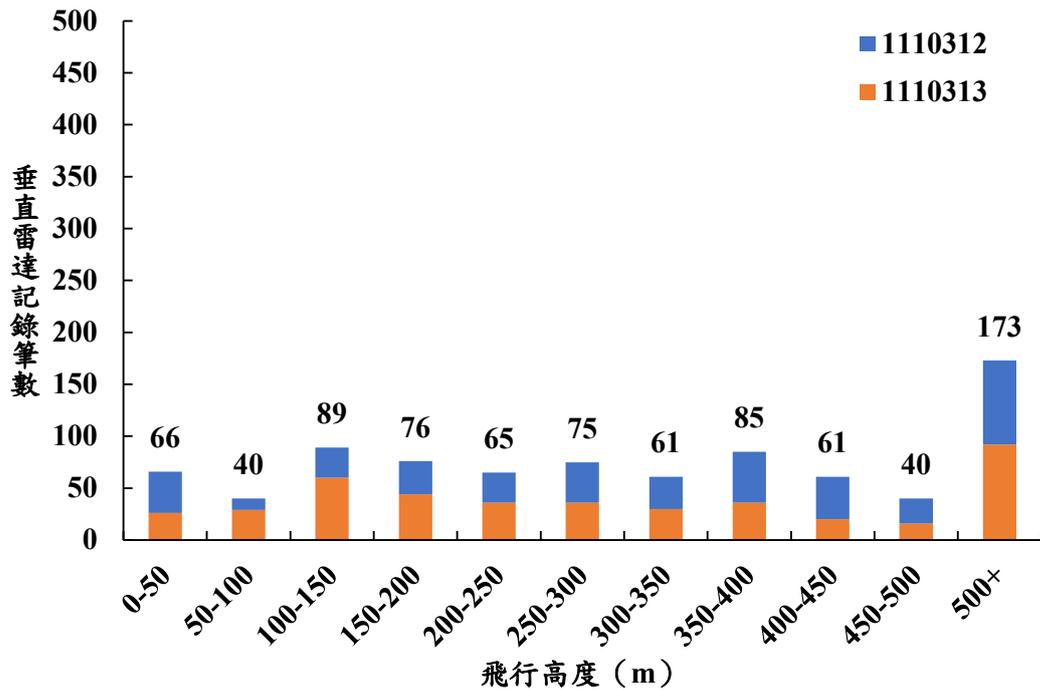
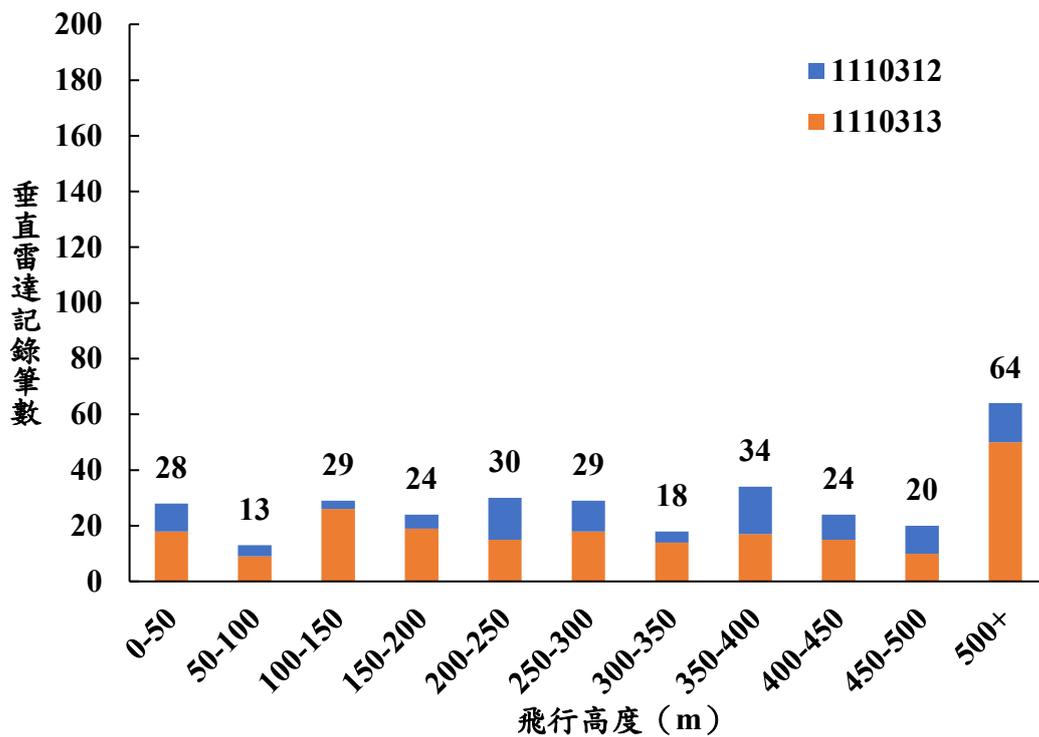
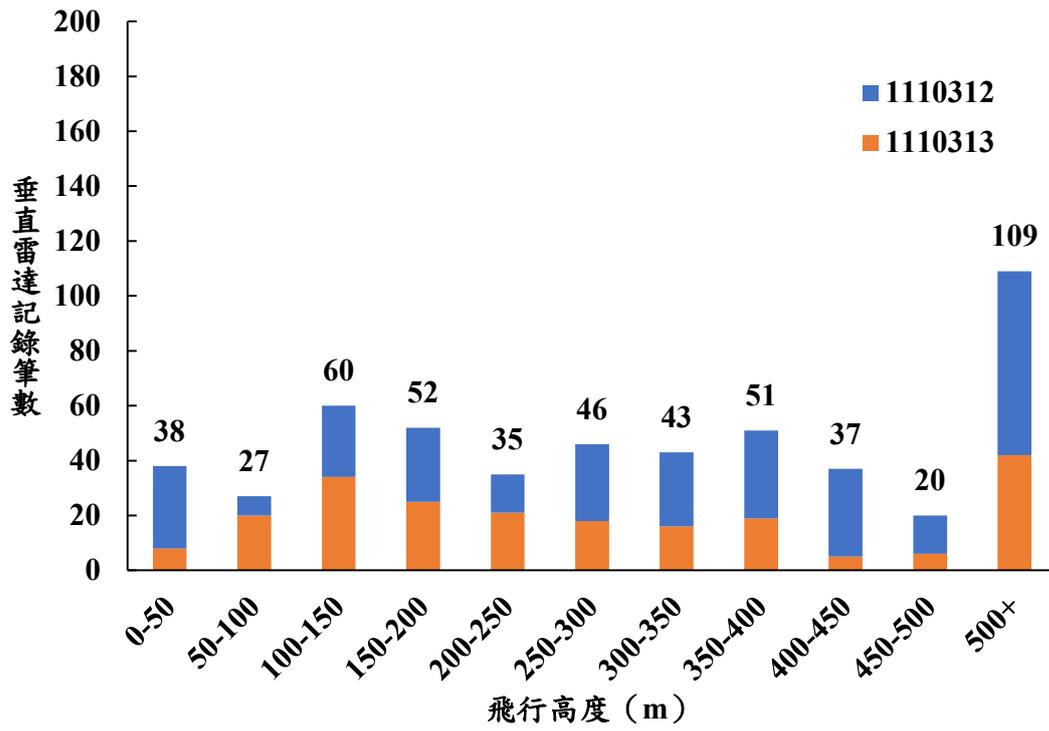
111 年春季調查結果鳥類飛行高度資料，鳥類過境期間最主要利用的飛行高度為 500 公尺以上高度之空域為 173 筆，佔記錄筆數的 20.8%如圖 2.2-10 所示。調查分別由日夜間的飛行高度分佈結果來看，日夜飛行高度分佈上沒有差異，日夜間皆以 500 公尺以上的記錄筆數最多，佔日間記錄筆數的 20.4%（64 筆），佔夜間記錄筆數的 21.0%（109 筆）（圖 2.2-11、圖 2.2-12）。

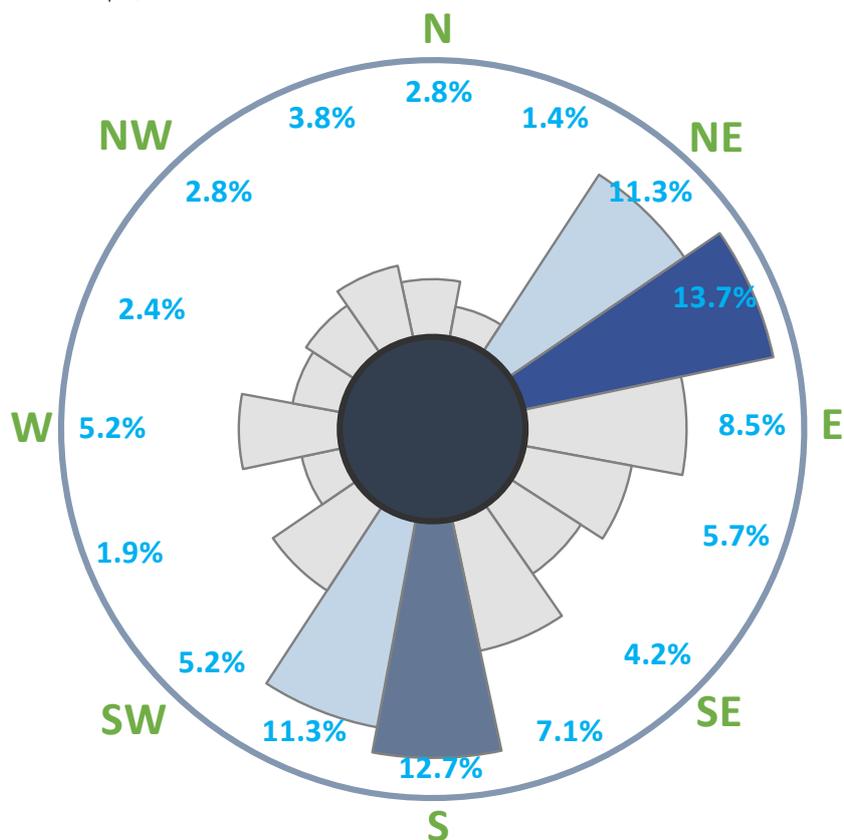
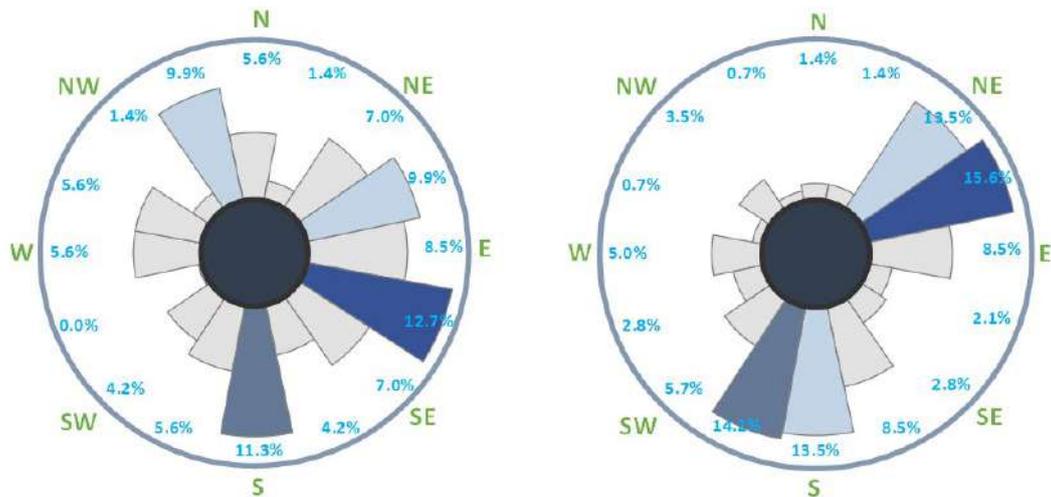
以 111 年春季水平雷達分析鳥類飛行方向，可發現主要的飛行方向為朝向東北東方飛行 29 筆，佔所有記錄軌跡的 13.7%，其次為朝向南方 27 筆，佔所有記錄軌跡的 12.7%。飛行方向在日間以朝向東南東方為主 9 筆，佔日間總筆數的 12.7%；夜間則以朝向東北東方為主 22 筆，佔夜間總筆數的 15.6%，如圖 2.2-13 及 2.2-14 所示。

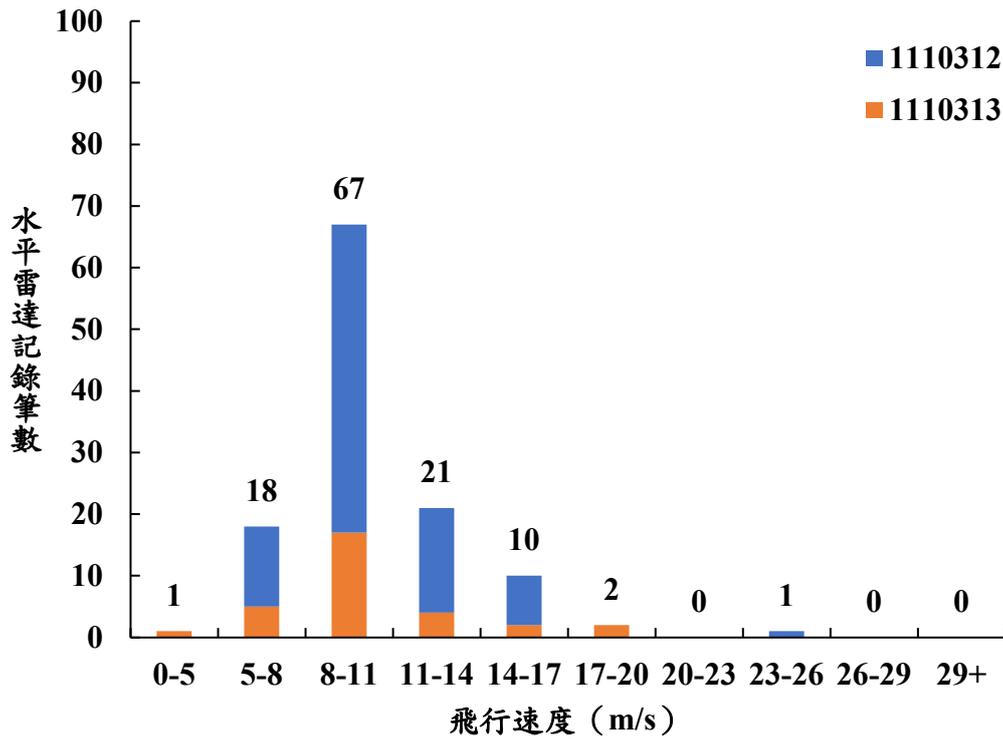
圖 2.2-15 111 年春季水平雷達調查追蹤距離超過 1 公里軌跡之飛行速度

111 年春季水平雷達所記錄飛行軌跡的飛行速度為 9.1 ± 2.7 m/s，由於在追蹤距離較短的軌跡時，速度易受時間秒差而有較大的誤差，因此僅統計追蹤距離大於 1 公里的軌跡。分析後可發現，追蹤距離 1 公里以上之軌跡共 120 筆，主要的鳥類飛行速度區間為 8-11 m/s，此速度區間的軌跡共 67 筆，佔 55.8% 如圖 2.2-15 所示。
