## 110 年度生態檢核作業執行計畫教育訓練會議紀錄

# 台灣電力公司生態檢核 教育訓練

# 生態檢核精神、機制發展與流程

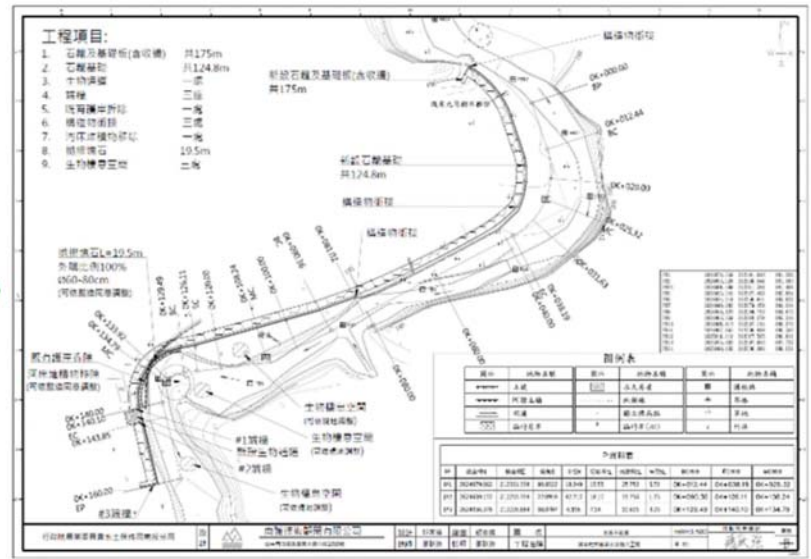
### 確認修正後工程設計內容

- (1)設置單側護岸，或僅就災害處進行補強。
- (2)保留原有溪底棲地，不施作固床工及避免機具輾壓。

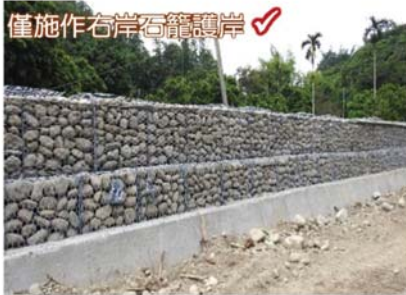
僅施作右岸石籠護岸 ✓

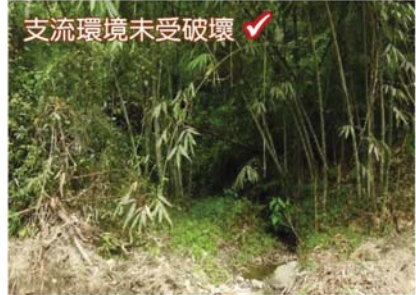
支流環境未受破壞 ✓

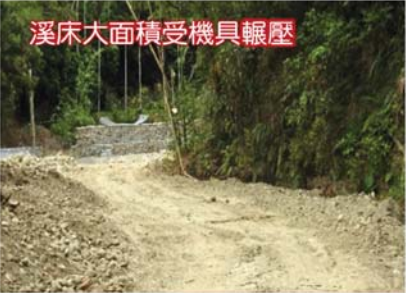
溪床大面積受機具輾壓

發現異常狀況，聯絡監造及施工單位等速處理（109.10.26處理完畢）：

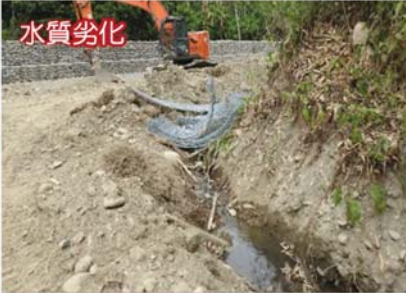
水質劣化

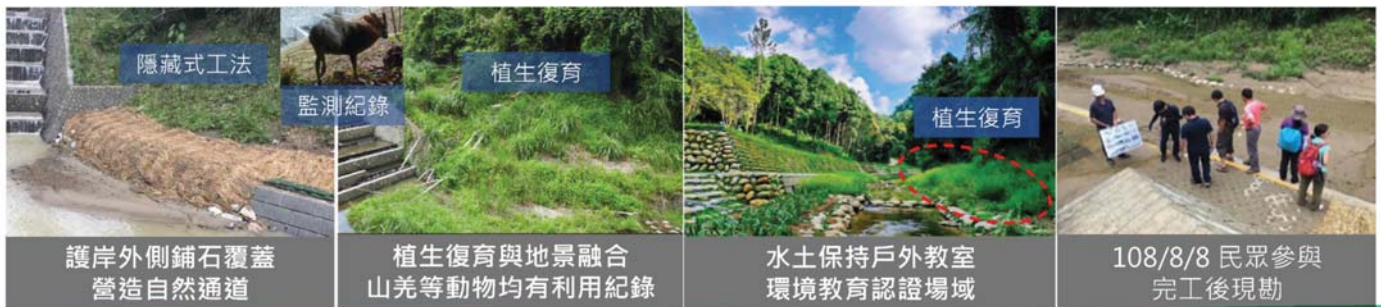
#### ■ 工法特色：安全與生態雙贏

- 內部結構混凝土，穩固安全
- 外側結構鋪石及稻草蓆，多孔隙，植生恢復快
- 最外側原自然土石，形成土坡及動物坡道，隱藏工程線條

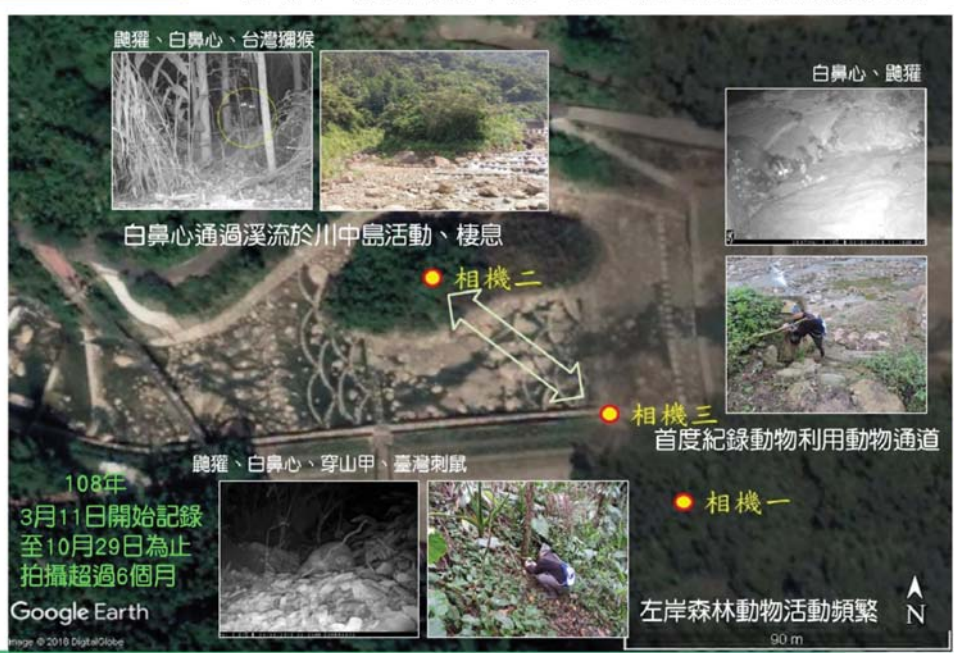
## 特色案例2 – 南投中寮鄉粗坑溪吊橋上游野溪整治工程

### 橫向生物通道

➤ 保留左岸濱溪林及川中島、護岸緩坡化，動物於陸域水域通行無障礙，完工後生態監測成效良好。

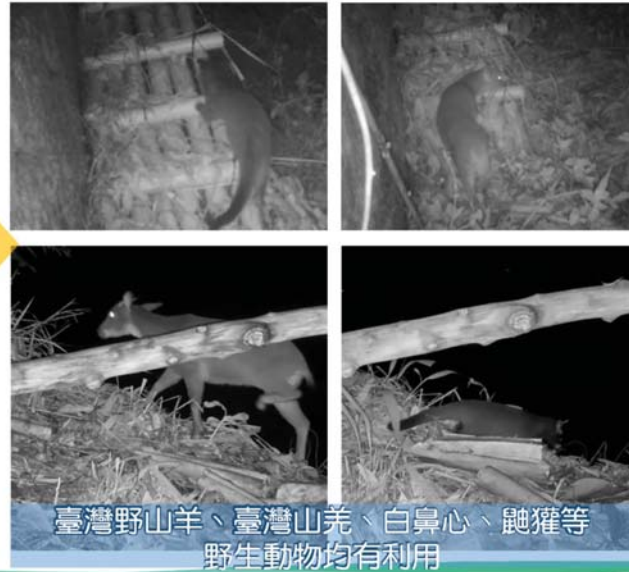
### 簡易式通道

- 既有野溪護岸過於陡直，對水域陸域棲地連結造成阻隔，擇多處竹製坡道進行生態補償。
