# 鹽寮海岸短期性養灘之監督工作

第 246 次(113 年 10 月份)

監測報告

委託單位：台灣電力股份有限公司

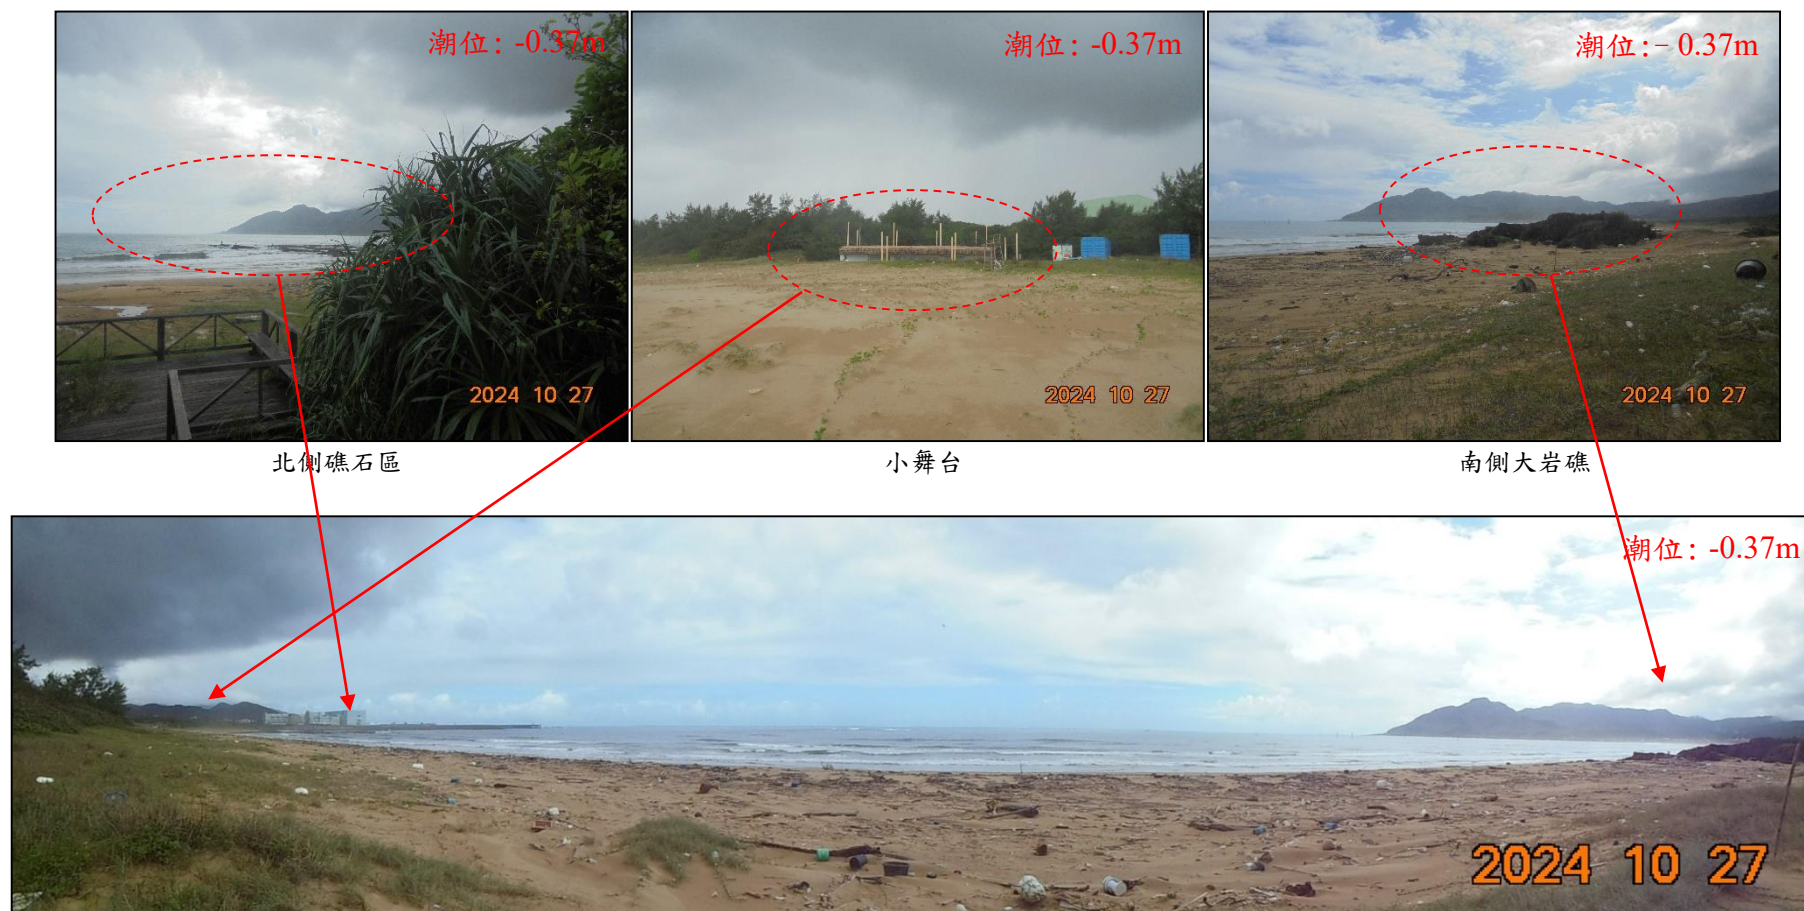
圖 3-8 鹽寮海岸短期性養灘區地形地貌圖 (2024/10/27)

觀測樁觀測法執行前，首要選定輔助監測標的樁。基於監測之方便性、不增設太多輔助監測設施及考慮監測區沙灘遊憩安全的維護原則，選定監測區內原有的地物地貌如監測區北側礁石區內救生樁、小舞台前沙灘排球場木樁、監測區南側大岩石附近救生樁，及為執行本監測工作由台電公司協助設置的觀測樁等輔助觀測標的。輔助觀測樁觀測法執行前置作業規劃，在選定及建置量測標的樁位後，進一步測量輔助觀測樁頂高程。樁頂高程可作為參考點，再輔以簡單的丈量工具量測樁頂與沙灘面距離，以期掌握輔助樁附近地形之變動情形，作為決定後續地形監測作業方法之依據。監測區鹽寮沙灘現況及輔助觀測樁分佈如圖 3-8~圖 3-14 所示。
