# 鹽寮海岸短期性養灘之監督工作

第 242 次(113 年 6 月份)

監測報告

委託單位：台灣電力股份有限公司

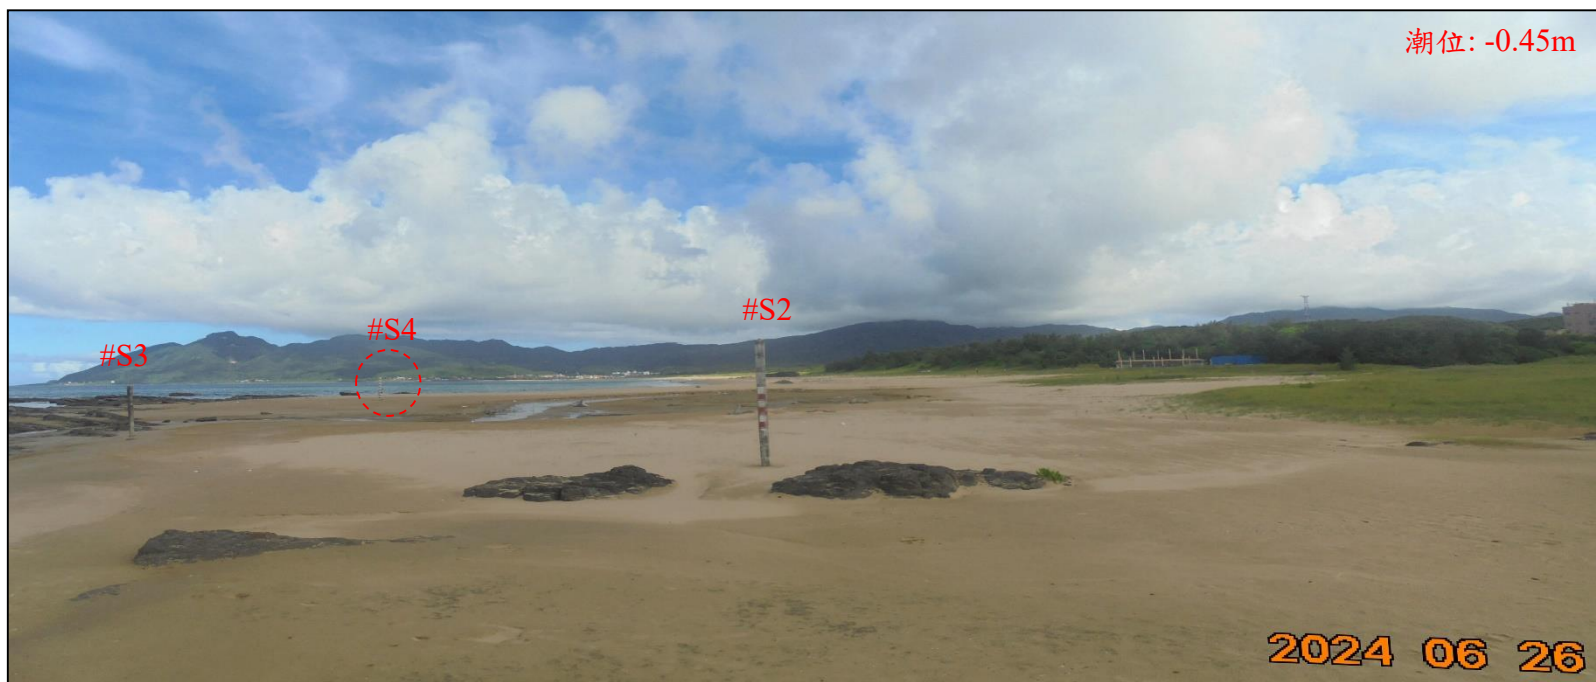
圖 3-9 監測區北側礁石區內觀測樁位置圖 (2024/06/26)

觀測樁觀測法執行前，首要選定輔助監測標的樁。基於監測之方便性、不增設太多輔助監測設施及考慮監測區沙灘遊憩安全的維護原則，選定監測區內原有的地物地貌如監測區北側礁石區內救生樁、小舞台前沙灘排球場木樁、監測區南側大岩石附近救生樁，及為執行本監測工作由台電公司協助設置的觀測樁等輔助觀測標的。輔助觀測樁觀測法執行前置作業規劃，在選定及建置量測標的樁後，應進一步測量輔助觀測樁頂高程。以樁頂高程作為參考點，再輔以簡單的丈量工具量測樁頂與沙灘面距離，以期掌握輔助樁附近地形之變動情形，作為決定後續地形監測作業方法之依據。監測區鹽寮沙灘現況及輔助觀測樁分佈如圖 3-8~圖 3-14 所示。
