# 鹽寮海岸短期性養灘之監督工作

第 240 次(113 年 4 月份)

監測報告

委託單位：台灣電力股份有限公司

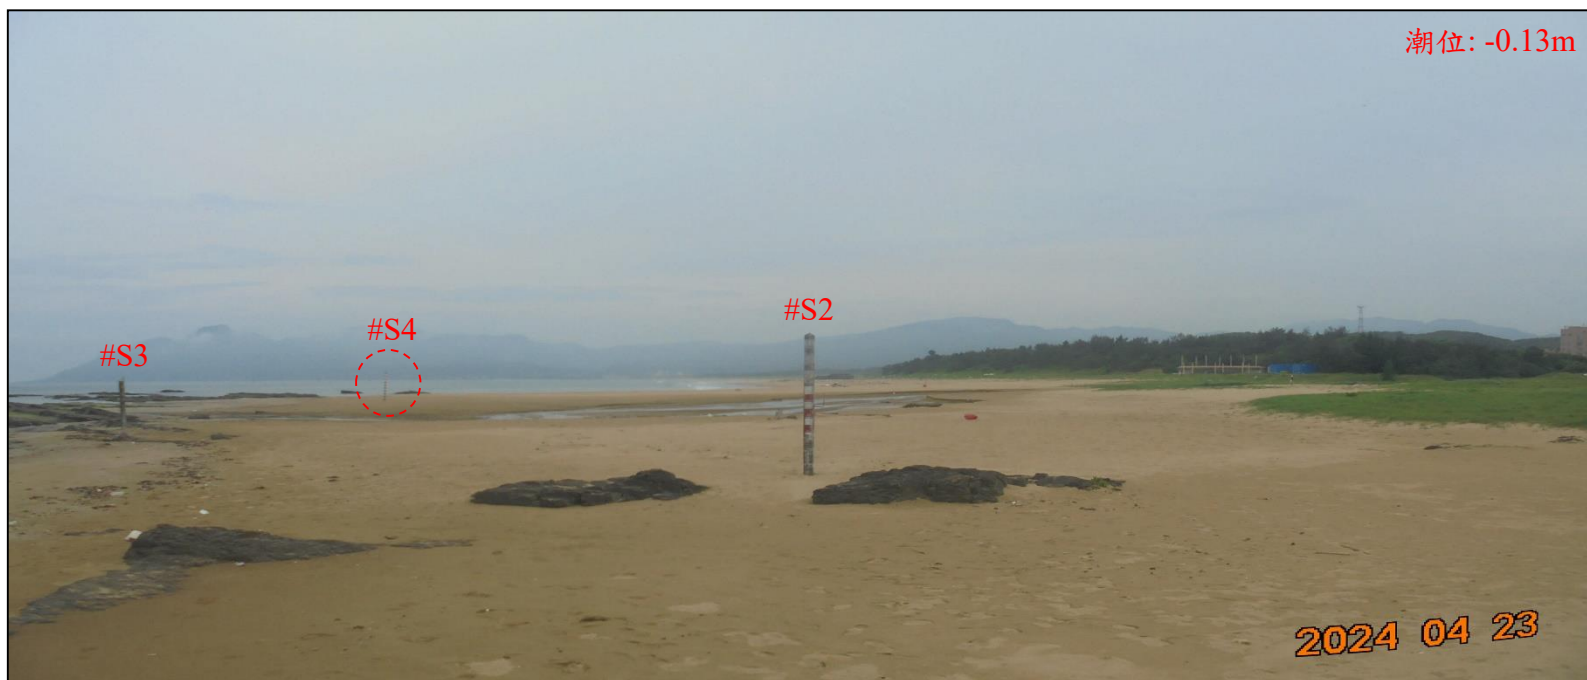
圖 3-9 監測區北側礁石區內觀測樁位置圖 (2024/04/23)

觀測樁觀測法執行前，首要選定輔助監測標的樁。基於監測之方便性、不增設太多輔助監測設施及考慮監測區沙灘遊憩安全的維護原則，選定監測區內原有的地物地貌如監測區北側礁石區內救生樁、小舞台前沙灘排球場木樁、監測區南側大岩石附近救生樁，及為執行本監測工作由台電公司協助設置的觀測樁等輔助觀測標的。輔助觀測樁觀測法執行前置作業規劃，在選定及建置量測標的樁後，應進一步測量輔助觀測樁頂高程。以樁頂高程作為參考點，再輔以簡單的丈量工具量測樁頂與沙灘面距離，以期掌握輔助樁附近地形之變動情形，作為決定後續地形監測作業方法之依據。監測區鹽寮沙灘現況及輔助觀測樁分佈如圖 3-8~圖 3-14 所示。
