# 鹽寮海岸短期性養灘之監督工作

第 250 次(114 年 2 月份)

監測報告

委託單位：台灣電力股份有限公司

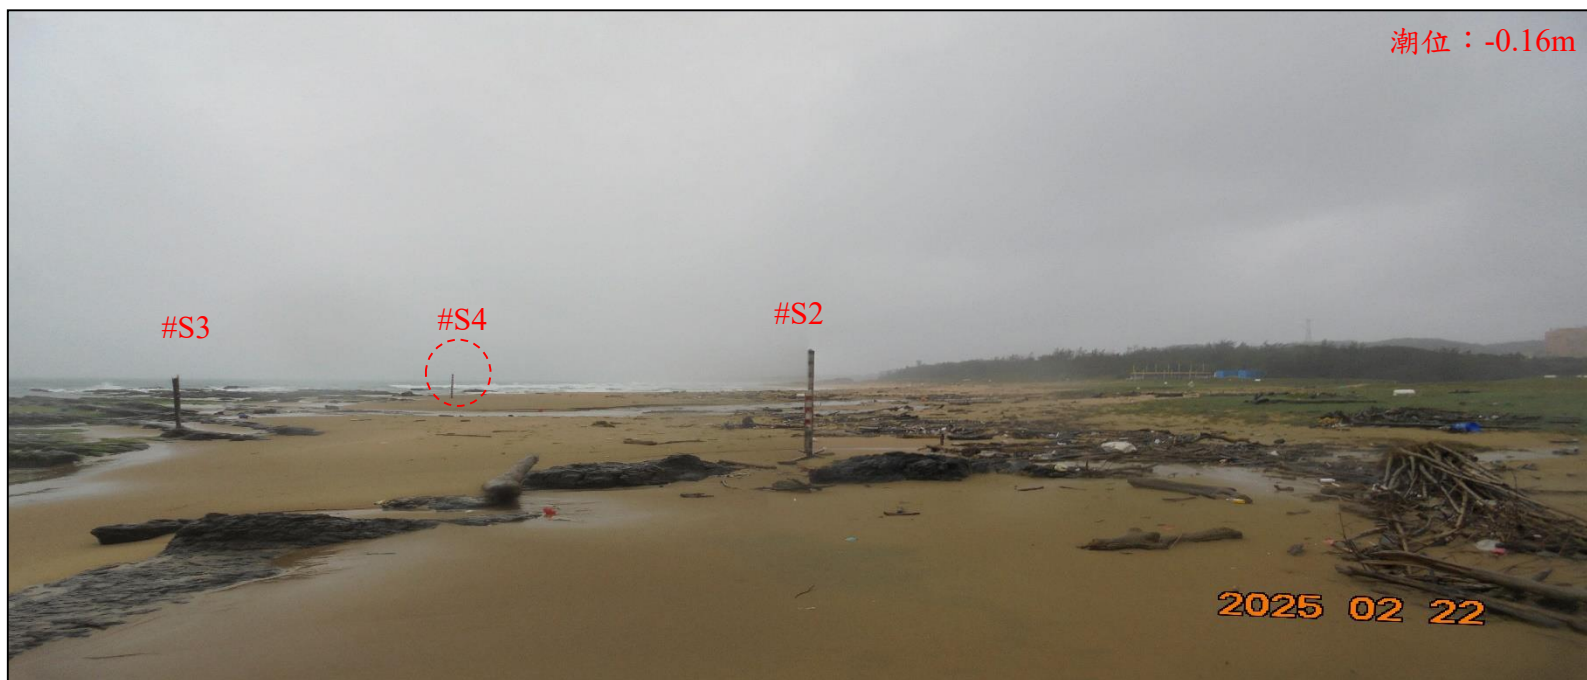
圖 3-9 監測區北側礁石區內觀測樁位置圖（2025/02/22）

觀測樁觀測法執行前，首要選定輔助監測標的樁。基於監測之方便性、不增設太多輔助監測設施及考慮監測區沙灘遊憩安全的維護原則，選定監測區內原有的地物地貌如監測區北側礁石區內救生樁、小舞台前沙灘排球場木樁、監測區南側大岩石附近救生樁，及為執行本監測工作由台電公司協助設置的觀測樁等輔助觀測標的。輔助觀測樁觀測法執行前置作業規劃，在選定及建置量測標的樁後，應進一步測量輔助觀測樁頂高程。以樁頂高程作為參考點，再輔以簡單的丈量工具量測樁頂與沙灘面距離，以期掌握輔助樁附近地形之變動情形，作為決定後續地形監測作業方法之依據。監測區鹽寮沙灘現況及輔助觀測樁分佈如圖 3-8~圖 3-14 所示。
