# 鹽寮海岸短期性養灘之監督工作

第 236 次(112 年 12 月份)

監測報告

委託單位：台灣電力股份有限公司

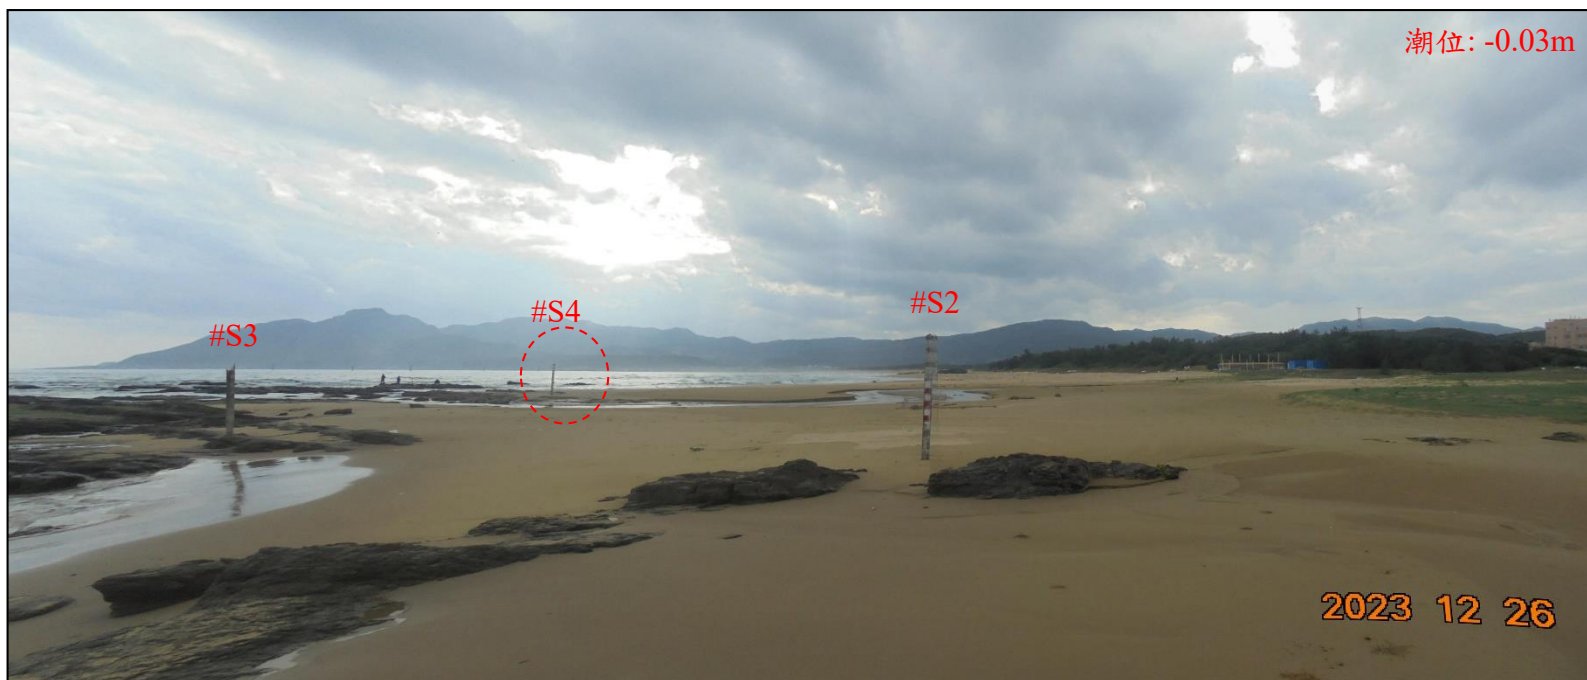
圖 3-9 監測區北側礁石區內觀測樁位置圖 (2023/12/26)

觀測樁觀測法執行前，首要選定輔助監測標的樁。基於監測之方便性、不增設太多輔助監測設施及考慮監測區沙灘遊憩安全的維護原則，選定監測區內原有的地物地貌如監測區北側礁石區內救生樁、小舞台前沙灘排球場木樁、監測區南側大岩石附近救生樁，及為執行本監測工作由台電公司協助設置的觀測樁等輔助觀測標的。輔助觀測樁觀測法執行前置作業規劃，在選定及建置量測標的樁後，應進一步測量輔助觀測樁頂高程。以樁頂高程作為參考點，再輔以簡單的丈量工具量測樁頂與沙灘面距離，以期掌握輔助樁附近地形之變動情形，作為決定後續地形監測作業方法之依據。監測區鹽寮沙灘現況及輔助觀測樁分佈如圖 3-8~圖 3-14 所示。
