# 鹽寮海岸短期性養灘之監督工作

第 253 次(114 年 5 月份)

監測報告

委託單位：台灣電力股份有限公司

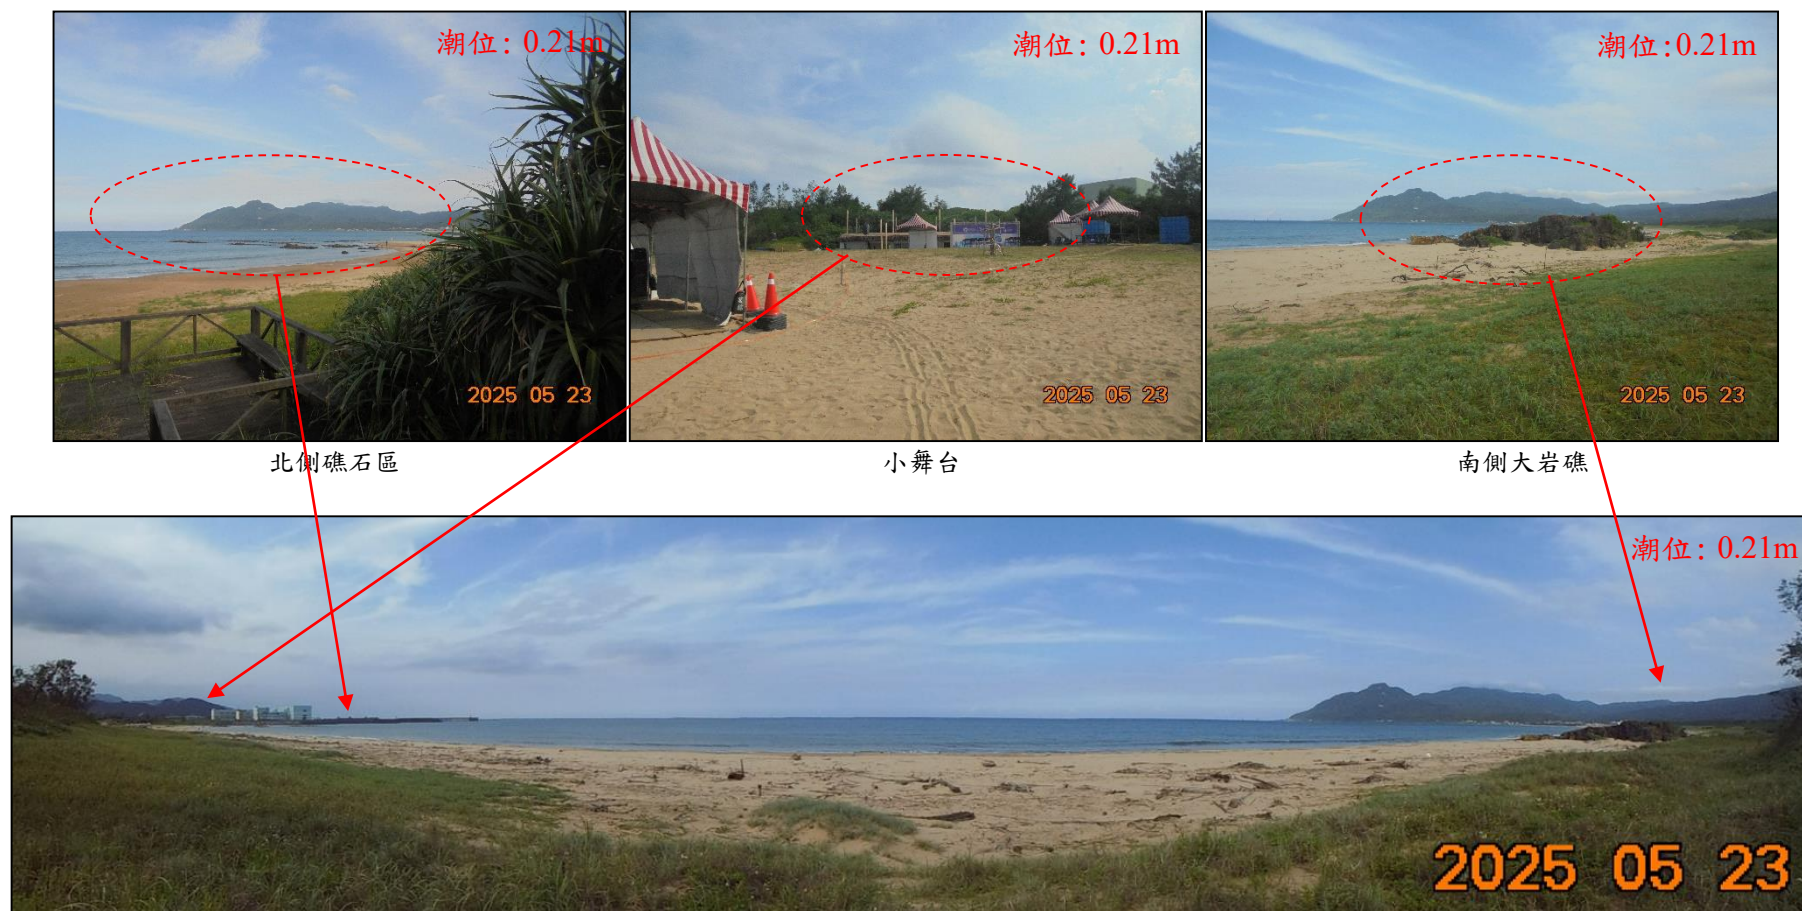
圖 3-8 鹽寮海岸短期性養灘區地形地貌圖 (2025/05/23)

觀測樁觀測法執行前，首要選定輔助監測標的樁。基於監測之方便性、不增設太多輔助監測設施及考慮監測區沙灘遊憩安全的維護原則，選定監測區內原有的地物地貌如監測區北側礁石區內救生樁、小舞台前沙灘排球場木樁、監測區南側大岩石附近救生樁，及為執行本監測工作由台電公司協助設置的觀測樁等輔助觀測標的。輔助觀測樁觀測法執行前置作業規劃，在選定及建置量測標的樁位後，進一步測量輔助觀測樁頂高程。樁頂高程可作為參考點，再輔以簡單的丈量工具量測樁頂與沙灘面距離，以期掌握輔助樁附近地形之變動情形，作為決定後續地形監測作業方法之依據。監測區鹽寮沙灘現況及輔助觀測樁分佈如圖 3-8~圖 3-14 所示。
