# 鹽寮海岸短期性養灘之監督工作

第 235 次(112 年 11 月份)

監測報告

委託單位：台灣電力股份有限公司

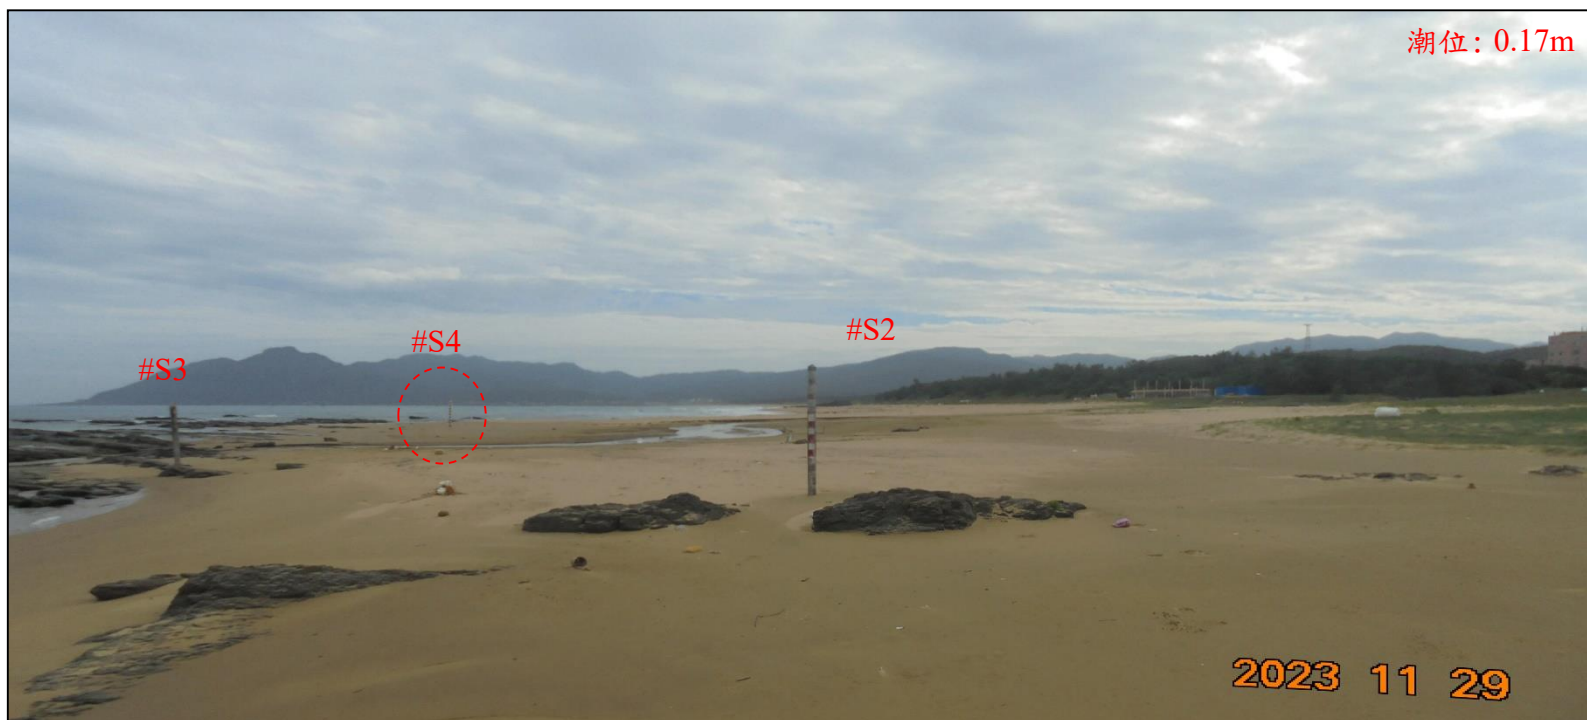
圖 3-9 監測區北側礁石區內觀測樁位置圖 (2023/11/29)

觀測樁觀測法執行前，首要選定輔助監測標的樁。基於監測之方便性、不增設太多輔助監測設施及考慮監測區沙灘遊憩安全的維護原則，選定監測區內原有的地物地貌如監測區北側礁石區內救生樁、小舞台前沙灘排球場木樁、監測區南側大岩石附近救生樁，及為執行本監測工作由台電公司協助設置的觀測樁等輔助觀測標的。輔助觀測樁觀測法執行前置作業規劃，在選定及建置量測標的樁位後，進一步測量輔助觀測樁頂高程。樁頂高程可作為參考點，再輔以簡單的丈量工具量測樁頂與沙灘面距離，以期掌握輔助樁附近地形之變動情形，作為決定後續地形監測作業方法之依據。監測區鹽寮沙灘現況及輔助觀測樁分佈如圖 3-8~圖 3-14 所示。
