# 鹽寮海岸短期性養灘之監督工作

第 245 次(113 年 9 月份)

監測報告

委託單位：台灣電力股份有限公司

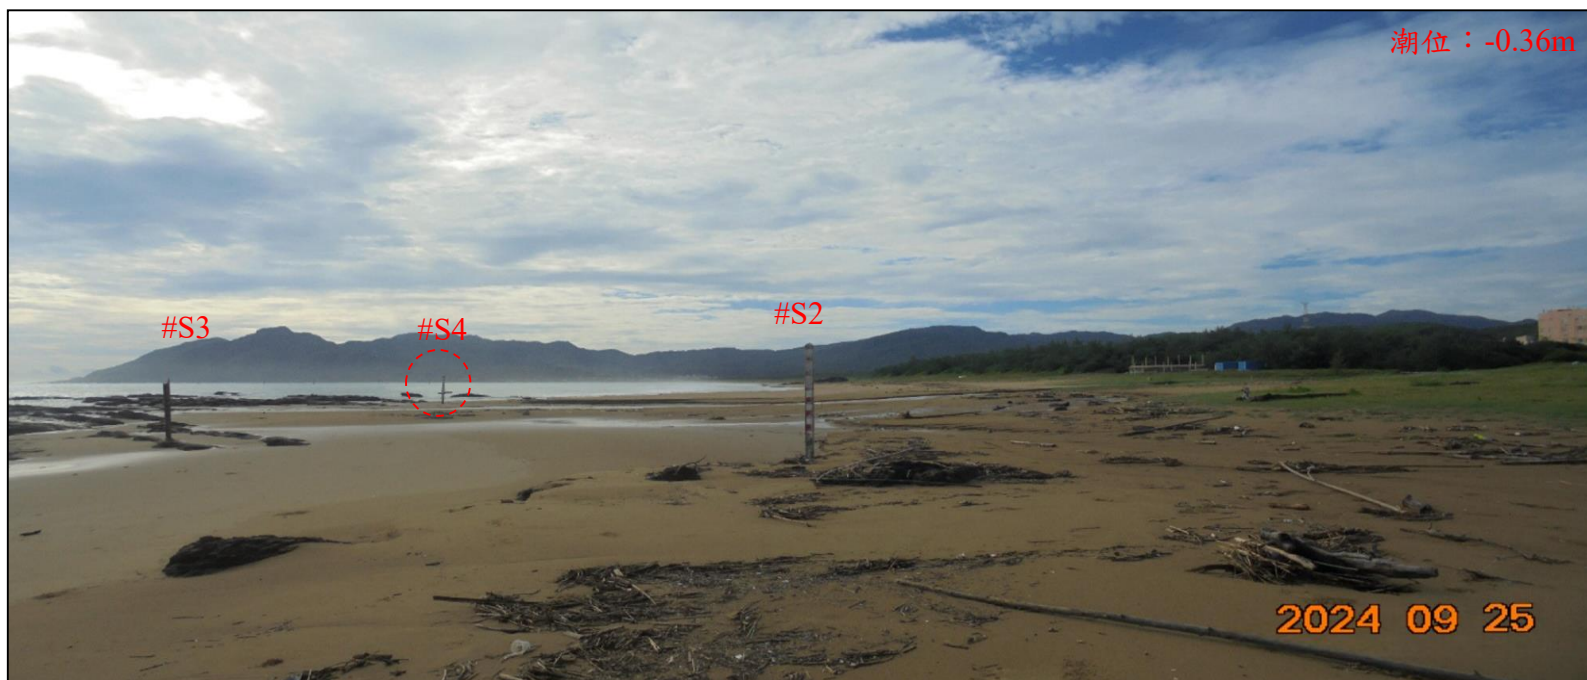
圖 3-9 監測區北側礁石區內觀測樁位置圖（2024/09/25）

觀測樁觀測法執行前，首要選定輔助監測標的樁。基於監測之方便性、不增設太多輔助監測設施及考慮監測區沙灘遊憩安全的維護原則，選定監測區內原有的地物地貌如監測區北側礁石區內救生樁、小舞台前沙灘排球場木樁、監測區南側大岩石附近救生樁，及為執行本監測工作由台電公司協助設置的觀測樁等輔助觀測標的。輔助觀測樁觀測法執行前置作業規劃，在選定及建置量測標的樁後，應進一步測量輔助觀測樁頂高程。以樁頂高程作為參考點，再輔以簡單的丈量工具量測樁頂與沙灘面距離，以期掌握輔助樁附近地形之變動情形，作為決定後續地形監測作業方法之依據。監測區鹽寮沙灘現況及輔助觀測樁分佈如圖 3-8~圖 3-14 所示。
