# 鹽寮海岸短期性養灘之監督工作

第 243 次(113 年 7 月份)

監測報告

委託單位：台灣電力股份有限公司

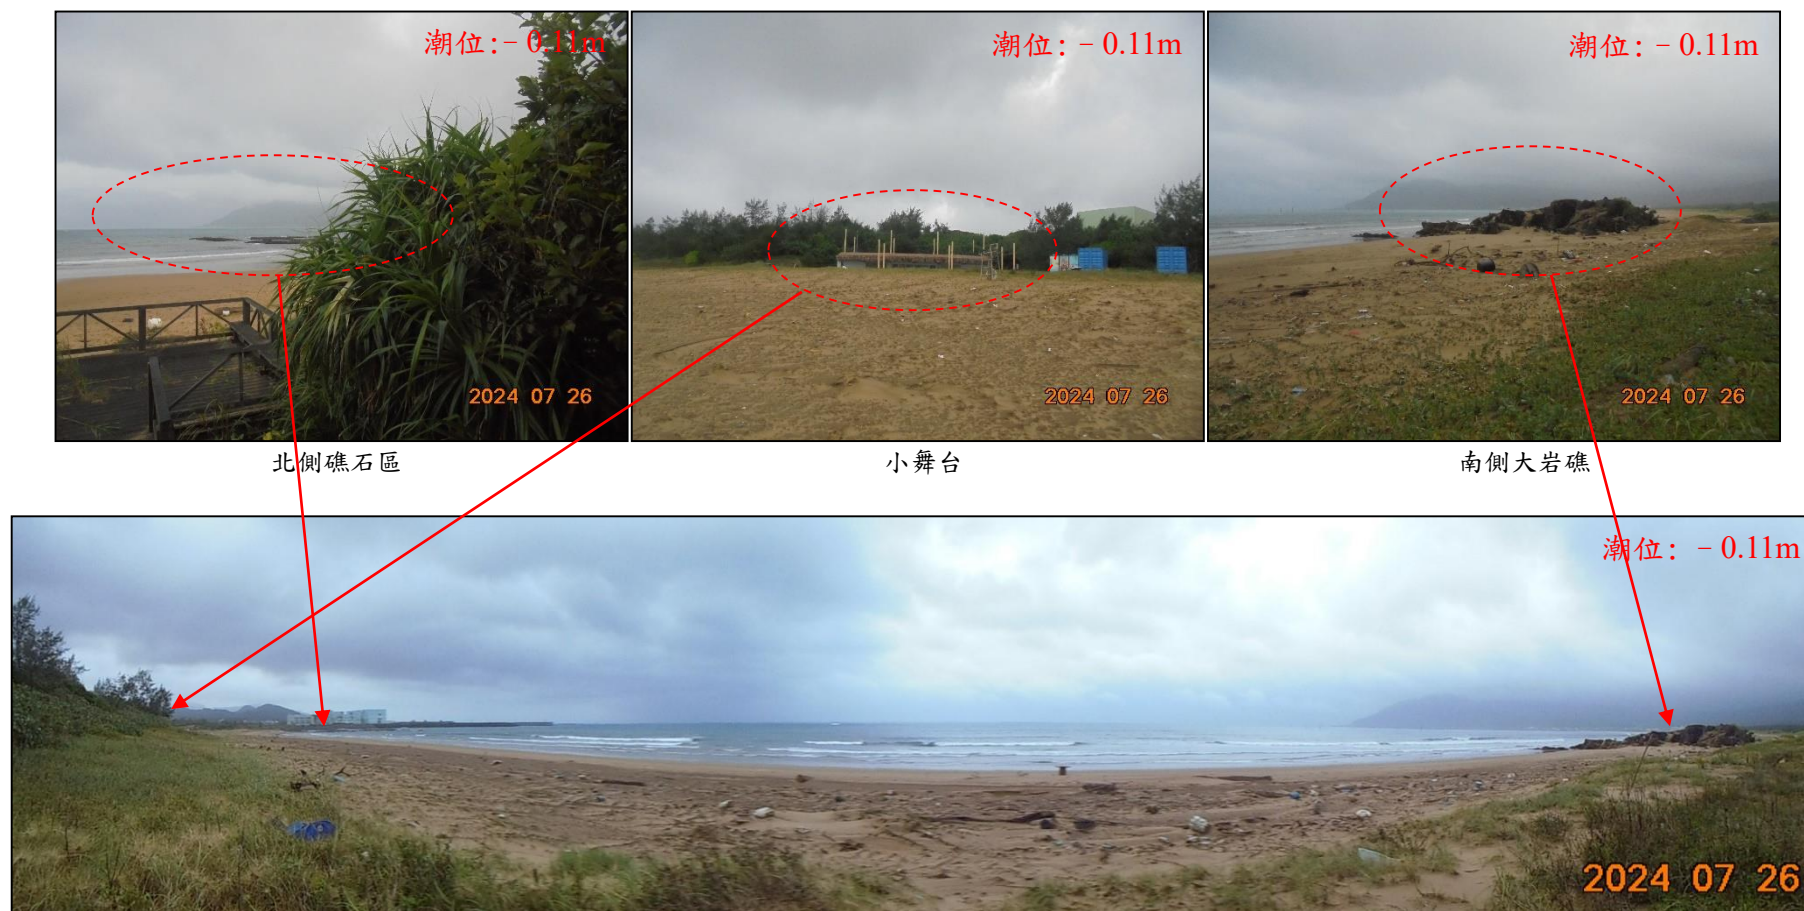
圖 3-8 鹽寮海岸短期性養灘區地形地貌圖 (2024/07/26)

觀測樁觀測法執行前，首要選定輔助監測標的樁。基於監測之方便性、不增設太多輔助監測設施及考慮監測區沙灘遊憩安全的維護原則，選定監測區內原有的地物地貌如監測區北側礁石區內救生樁、小舞台前沙灘排球場木樁、監測區南側大岩石附近救生樁，及為執行本監測工作由台電公司協助設置的觀測樁等輔助觀測標的。輔助觀測樁觀測法執行前置作業規劃，在選定及建置量測標的樁位後，進一步測量輔助觀測樁頂高程。樁頂高程可作為參考點，再輔以簡單的丈量工具量測樁頂與沙灘面距離，以期掌握輔助樁附近地形之變動情形，作為決定後續地形監測作業方法之依據。監測區鹽寮沙灘現況及輔助觀測樁分佈如圖 3-8~圖 3-14 所示。
