# 鹽寮海岸短期性養灘之監督工作

第 249 次(114 年 1 月份)

監測報告

委託單位：台灣電力股份有限公司

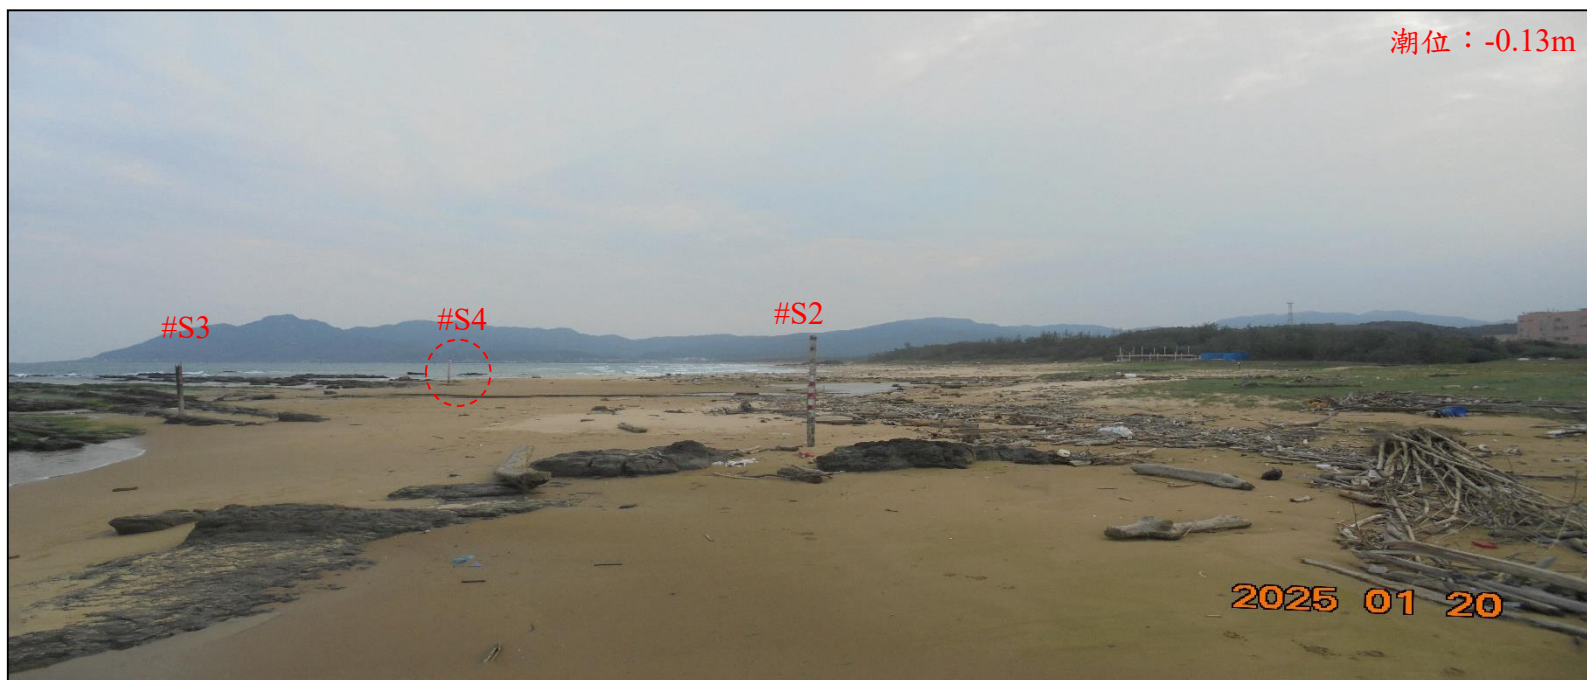
圖 3-9 監測區北側礁石區內觀測樁位置圖（2025/01/20）

觀測樁觀測法執行前，首要選定輔助監測標的樁。基於監測之方便性、不增設太多輔助監測設施及考慮監測區沙灘遊憩安全的維護原則，選定監測區內原有的地物地貌如監測區北側礁石區內救生樁、小舞台前沙灘排球場木樁、監測區南側大岩石附近救生樁，及為執行本監測工作由台電公司協助設置的觀測樁等輔助觀測標的。輔助觀測樁觀測法執行前置作業規劃，在選定及建置量測標的樁後，應進一步測量輔助觀測樁頂高程。以樁頂高程作為參考點，再輔以簡單的丈量工具量測樁頂與沙灘面距離，以期掌握輔助樁附近地形之變動情形，作為決定後續地形監測作業方法之依據。監測區鹽寮沙灘現況及輔助觀測樁分佈如圖 3-8~圖 3-14 所示。
