「生態檢核作業執行計畫-教育訓練」紀錄

生態檢核執行計畫說明

生態檢核作業經驗分享

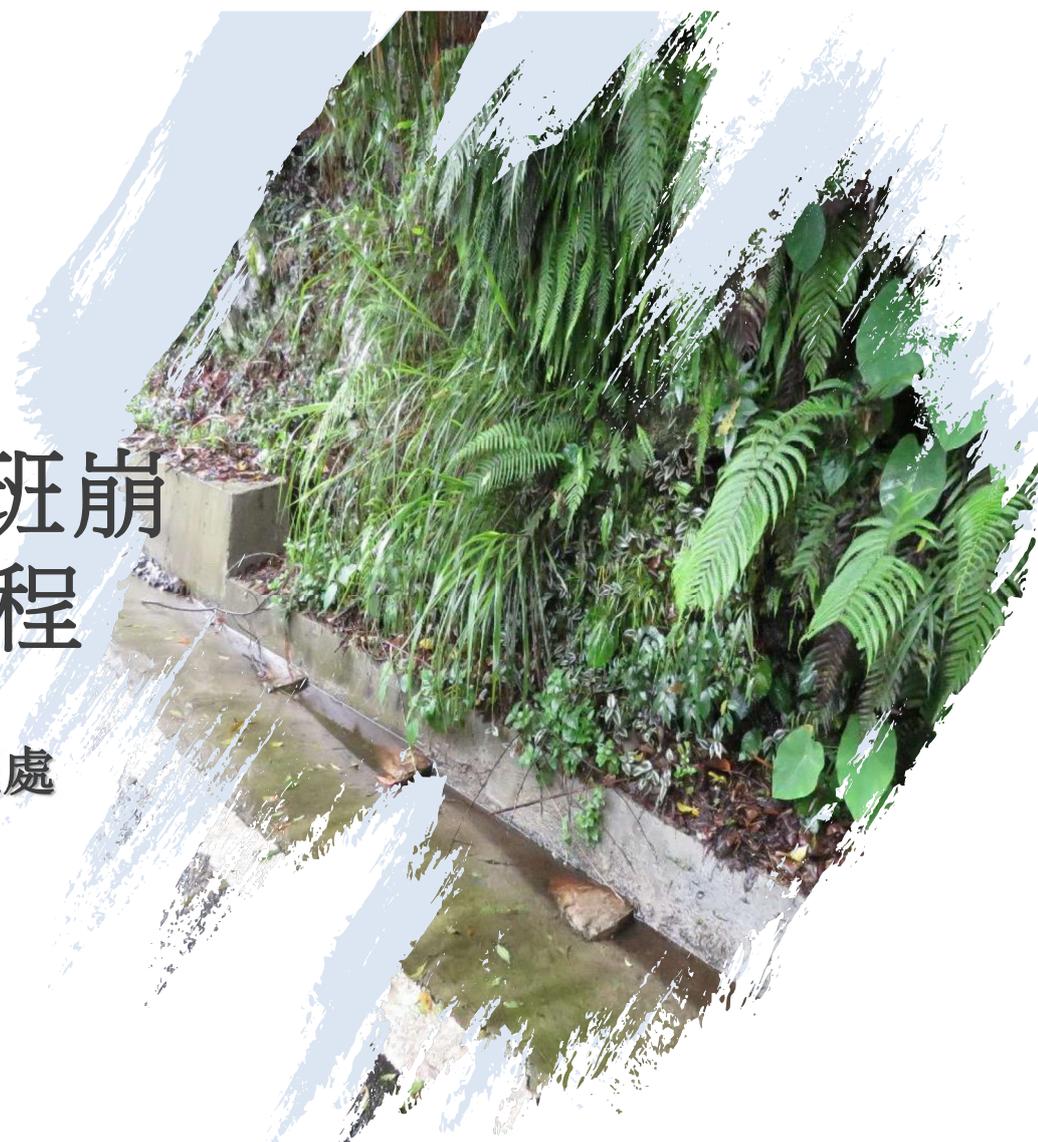
仙區110林班崩塌地復育工程

工程內容-擋土牆、護坡

影響分析	保育對策 - 初擬	保育對策 - 確立
<p>邊坡天然林： 施工揚塵可能導致植物生長不佳，施工噪音，對野生動物造成干擾</p>	<p>「減輕」針對路面進行灑水，減少揚塵 「減輕」使用低噪音之工法及施工機具</p>	<p>依照建議進行辦理</p>
<p>崩塌地治理： 表土裸露易造成土壤流失，且有外來種入侵之可能</p>	<p>「迴避」工區之天然母樹予以保留，以利未來植生復育 「補償」噴植選擇快速生長之草種，並混合原生草種及樹種，建構複層植被</p>	<p>依照建議進行辦理</p>
<p>邊溝治理： 邊溝與橫向截水溝銜接處高低落差太大，生物將受困於邊溝內，造成橫向連結受阻</p>	<p>「減輕」U型溝改為L溝，避免動物受困 「減輕」於邊溝及橫向截水溝落差過大處建立兩棲類或蟹類可使用之1:1緩坡或階梯，以形成完整之生物通道</p>	<p>原訂130.5m之U型溝，縮減為72.9m，其餘改為L型溝。並於落差過大處設置生物通道。</p>

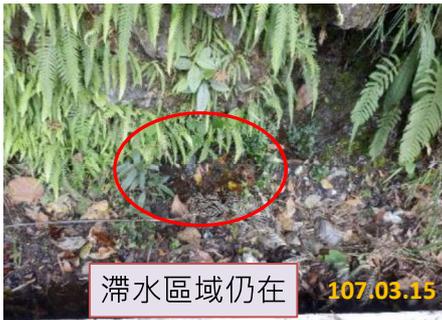
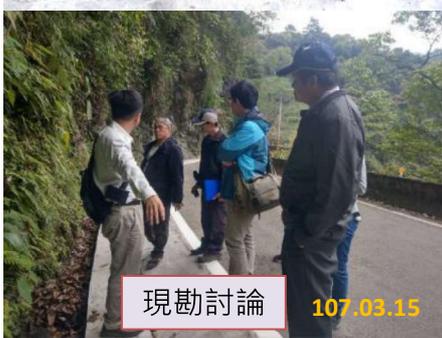
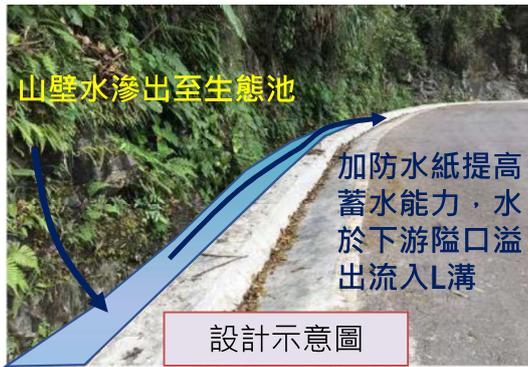
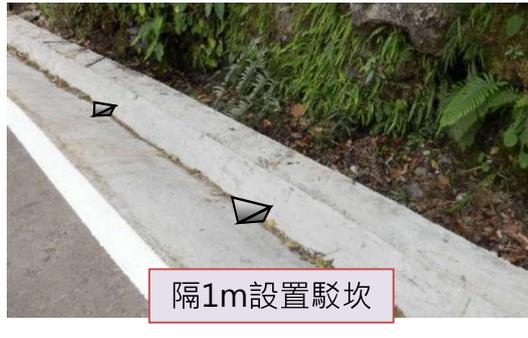
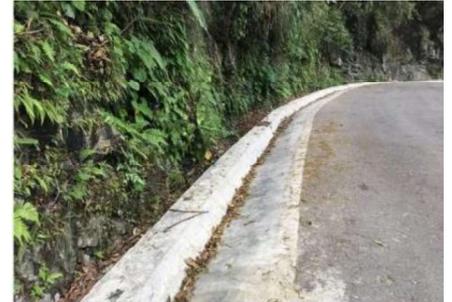
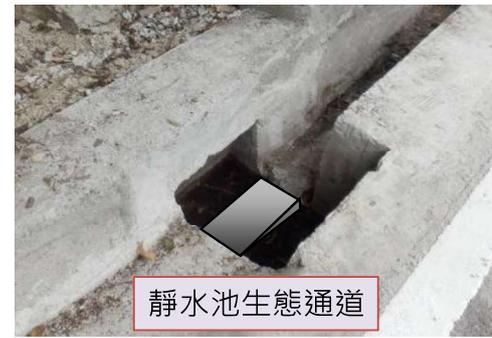
■ 環境現況(107/03/15)

1. 工程已完成，但變更圖說未通知生態專家及弘益。
2. 老師經由現地照片，認為水潭消失、施工結果不如預期

1. 保留兩處滯水區域
2. 設計2處生態池
3. 生態池鋪底材料使用可分解塑膠
4. 下游段靠山溝處以土砂填實
5. 下游靜水井設置生態通道

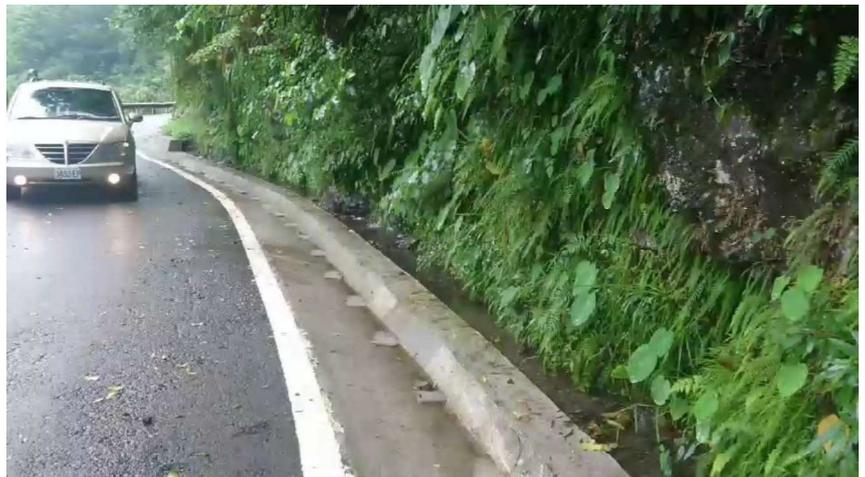
附圖-滯水區

異常狀況類型	<input checked="" type="checkbox"/> 監造單位與生態人員發現生態異常 <input type="checkbox"/> 植被剷除 <input type="checkbox"/> 水域動物暴斃 <input type="checkbox"/> 施工便道闢設過大 <input type="checkbox"/> 水質渾濁 <input type="checkbox"/> 環保團體或在居民陳情等事件		
填表人員 (單位/職稱)	黃彥祺 (弘益生態有限公司/計畫專員)	填寫日期	民國 107 年 3 月 19 日
狀況提報人 (單位/職稱)	李球泓 (生態保育 NGO.) 范姜俊承(八仙山遊樂區/環境教育教師)	填寫日期	民國 107 年 3 月 7 日
異常狀況說明	<p>107/01/05 仙區 110 林班一工區邊溝旁滯水區域為保育類黃胸黑翅螢的棲息環境，新設之 L 溝工程會破壞其棲息環境。107/03/07 工程已變更並施作完畢，但未通知生態委員及生態團隊進行複查，生態委員認為此作結果不如預期，治水區域積水流失。詳附圖。</p> <p>解決對策</p> <ol style="list-style-type: none"> 1. B0K+085-B0K+100、B0K+103-B0K+116.70 設置滯水區。 2. B0K+116.70-B0K+129.7 填土方。 3. 於滯水區域底層鋪設防水材料，設置小型生態池進行棲地營造。 4. 新地作的邊溝每隔一公尺設置一水泥塊，讓邊溝保持終年有水的狀態。 5. 於下游集水井 B0K+129.7 設置生態過道。 		
複查者	歐書璋、蔡魁元、林昭光	複查日期	民國 107 年 7 月 9 日、11 日
複查結果及應採行動	<p>各項工程皆依照圖說施作，於 7 月 9 日進行驗收。滯水區鋪設防水材料後已積蓄山壁水，並有觀察到水棲昆蟲活動。詳附圖。</p> <p>7 月 11 日下雨，可見邊溝水泥塊發揮作用，擋住部分水流，使邊溝維持積水狀態。</p>		
複查者		複查日期	民國 年 月 日
複查結果及應採行動

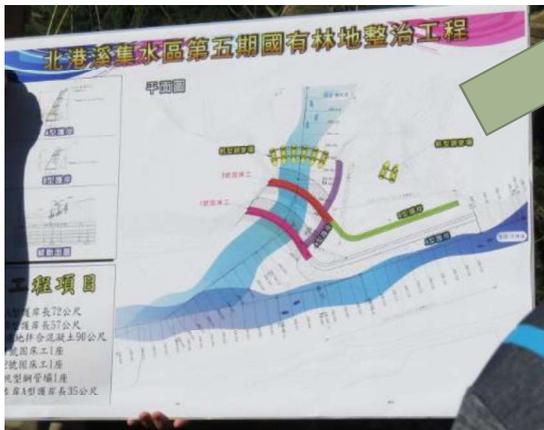
原定施作：鋼構壩、故床
工 2 座、護岸

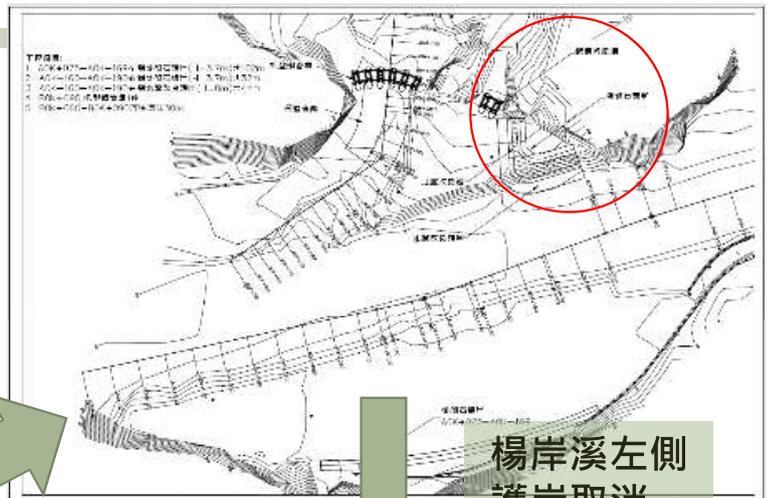
楊岸溪左側
護岸取消，
改為堆疊塊
石

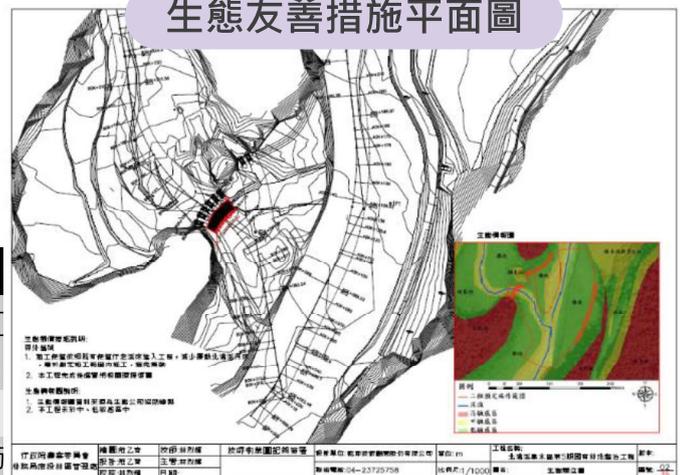
生態友善措施平面圖

[減輕]施工便道使用前期施工便道；匯流口位於既有施工便道，時會針對溪床開挖縮小干擾為原則，設計過水施工便道。

[迴避]工程施作應迴避工區內及其周邊木本植物。

[減輕]本次設計鋼管壩中間預留開口以防動物無法通行。

[減輕]護岸以緩坡化及多孔隙為主，有利於野生動物利用或攀爬，亦可利於植生攀附生長。

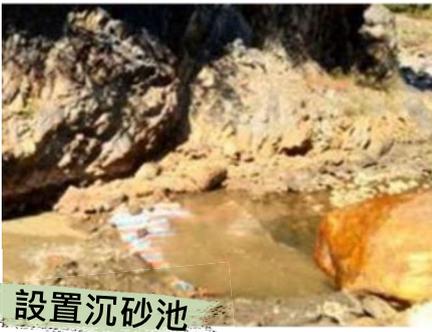
設置沉砂池

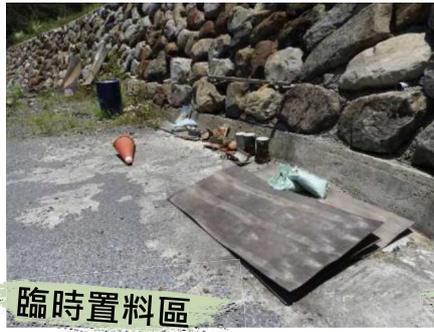
臨時置料區

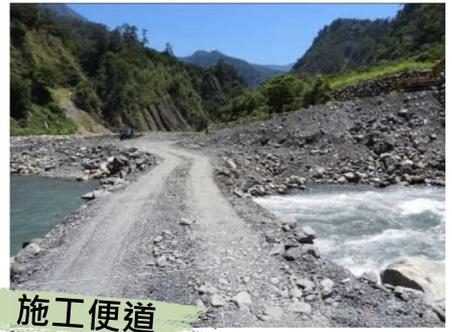
施工便道

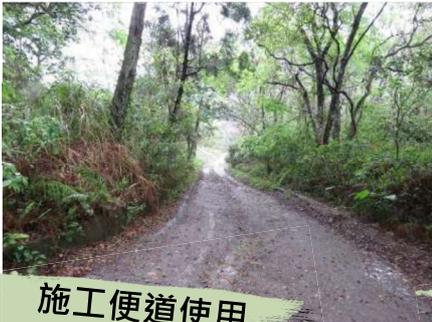
施工便道使用
既有道路

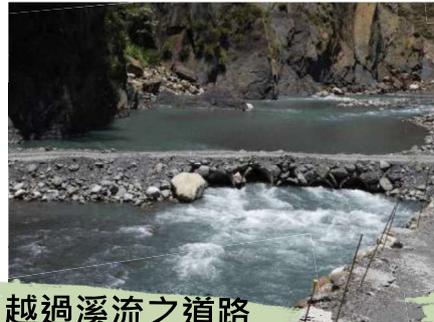
越過溪流之道路
設置涵管

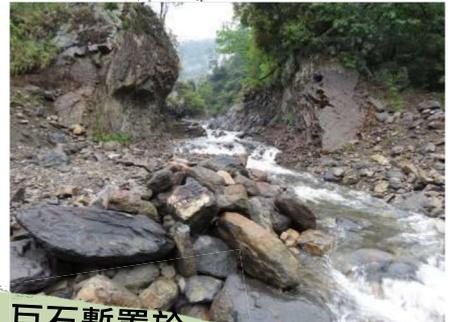
巨石暫置於
河道旁

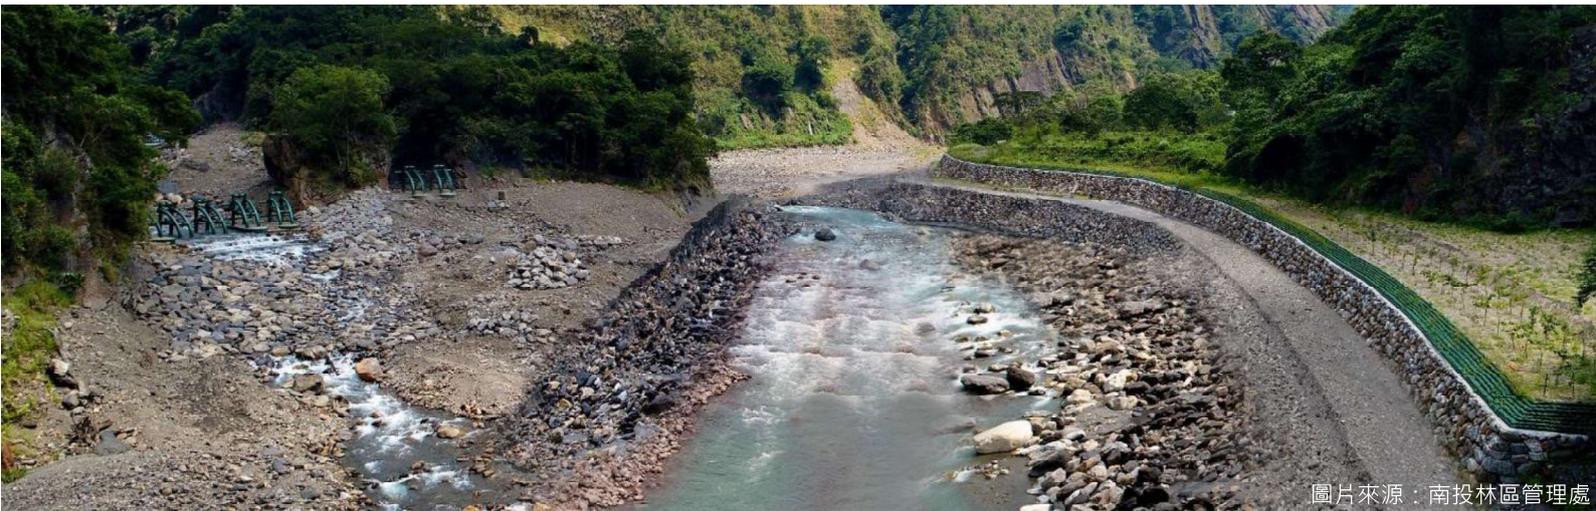
施工後108.7.31

塊石回拋

砌石護岸

動物通道

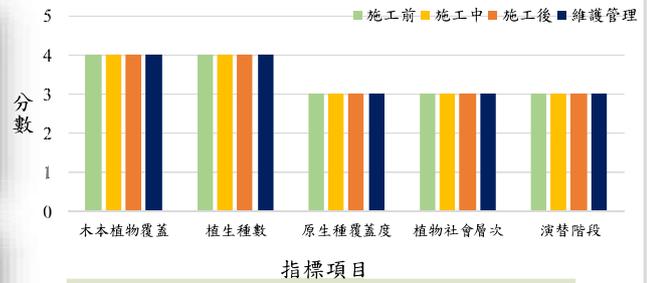
坡地棲地評估指標

當地植群社會穩定且持續演替

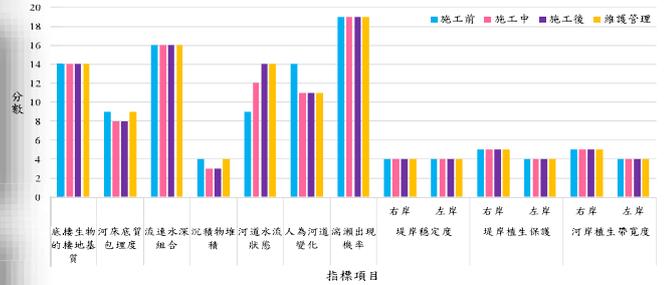
河溪棲地評估指標

施工期間溪床底質並無移除或改變溪床型態，故變化較小。

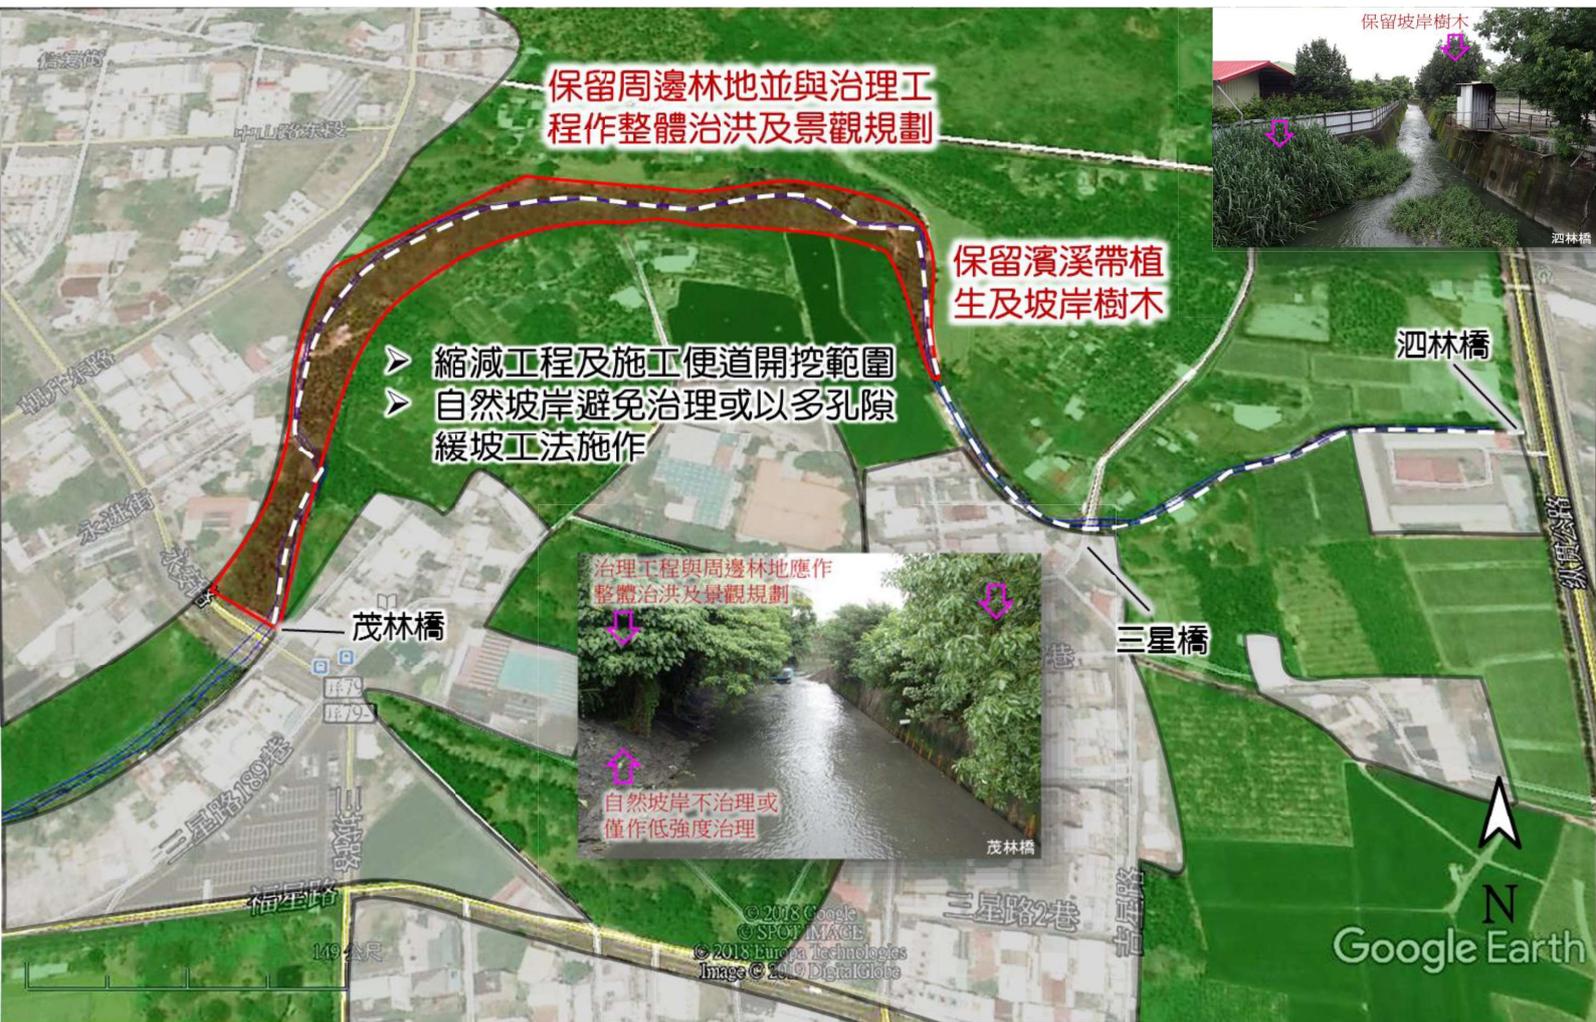
預定整治溪段兩側保有豐富次生林地，且部分渠道與林地交界處為自然坡岸，為當地良好且重要之動植物棲息地與通行廊道。預定整治溪段有豐沛常流水，底質為細礫砂質與泥質，渠道內行水區兩側局部形成濱溪植生帶，部分連接陸域植生，為該區濱水及水棲生物最豐富之溪段。
