# 鹽寮海岸短期性養灘之監督工作

第 244 次(113 年 8 月份)

監測報告

委託單位：台灣電力股份有限公司

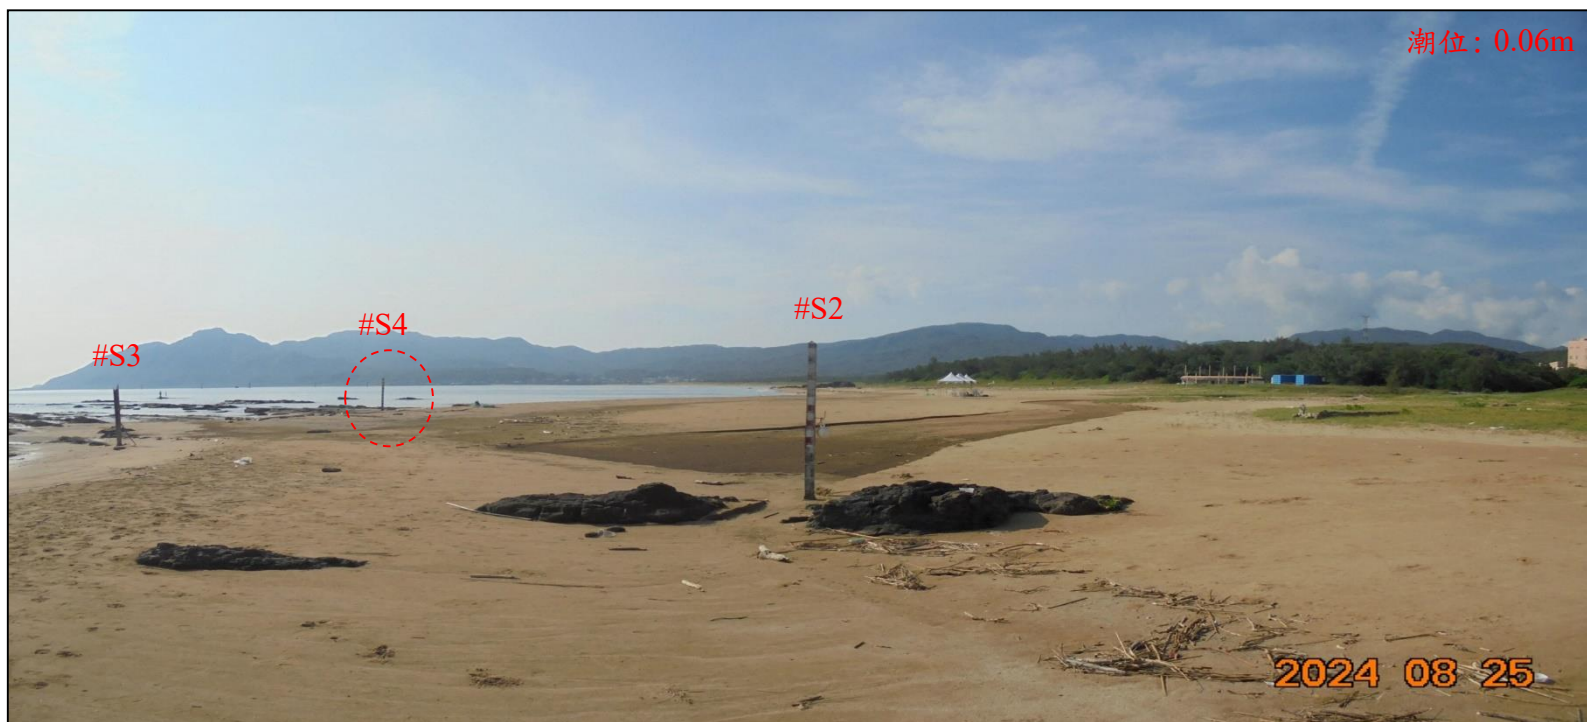
圖 3-9 監測區北側礁石區內觀測樁位置圖（2024/08/25）

觀測樁觀測法執行前，首要選定輔助監測標的樁。基於監測之方便性、不增設太多輔助監測設施及考慮監測區沙灘遊憩安全的維護原則，選定監測區內原有的地物地貌如監測區北側礁石區內救生樁、小舞台前沙灘排球場木樁、監測區南側大岩石附近救生樁，及為執行本監測工作由台電公司協助設置的觀測樁等輔助觀測標的。輔助觀測樁觀測法執行前置作業規劃，在選定及建置量測標的樁位後，進一步測量輔助觀測樁頂高程。樁頂高程可作為參考點，再輔以簡單的丈量工具量測樁頂與沙灘面距離，以期掌握輔助樁附近地形之變動情形，作為決定後續地形監測作業方法之依據。監測區鹽寮沙灘現況及輔助觀測樁分佈如圖 3-8~圖 3-14 所示。
