# 鹽寮海岸短期性養灘之監督工作

第 239 次(113 年 3 月份)

監測報告

委託單位：台灣電力股份有限公司

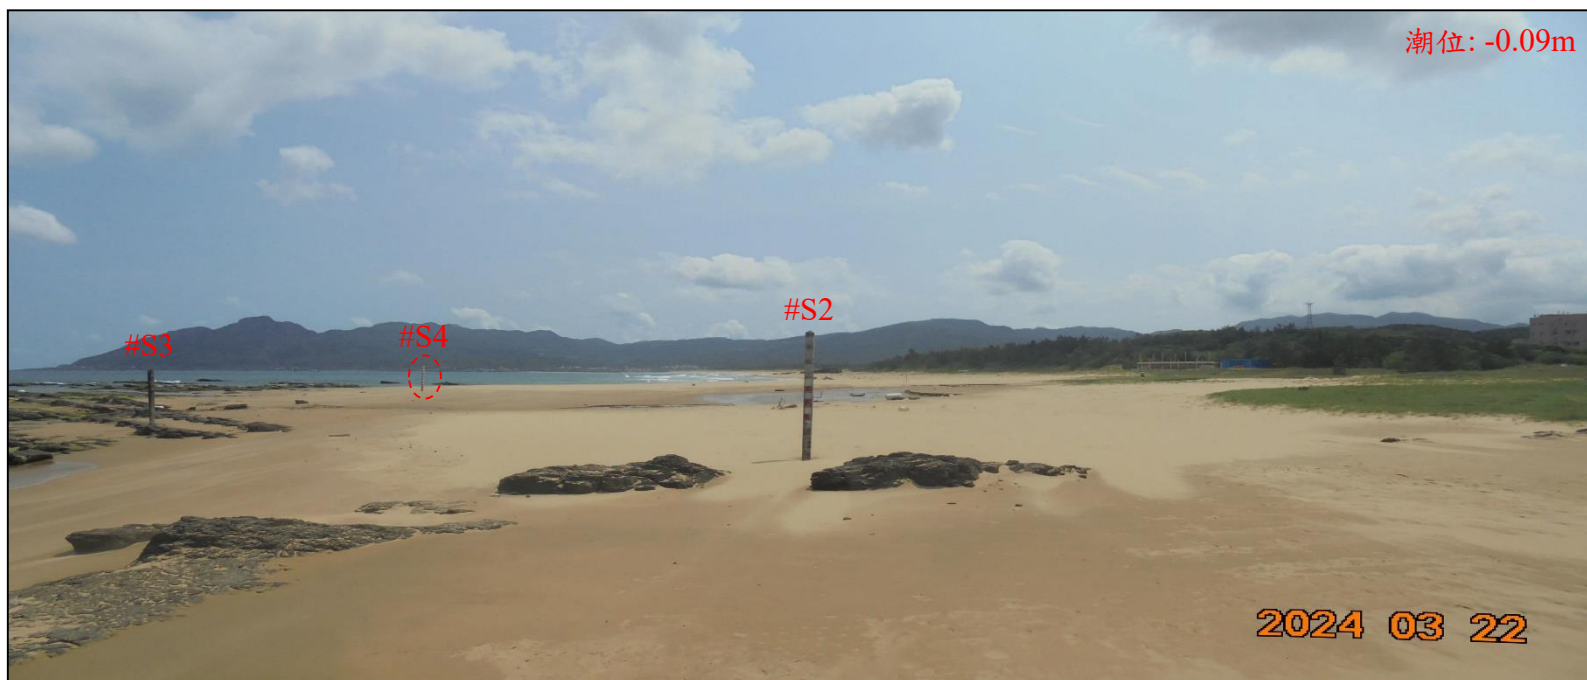
圖 3-9 監測區北側礁石區內觀測樁位置圖（2024/03/22）

觀測樁觀測法執行前，首要選定輔助監測標的樁。基於監測之方便性、不增設太多輔助監測設施及考慮監測區沙灘遊憩安全的維護原則，選定監測區內原有的地物地貌如監測區北側礁石區內救生樁、小舞台前沙灘排球場木樁、監測區南側大岩石附近救生樁，及為執行本監測工作由台電公司協助設置的觀測樁等輔助觀測標的。輔助觀測樁觀測法執行前置作業規劃，在選定及建置量測標的樁後，應進一步測量輔助觀測樁頂高程。以樁頂高程作為參考點，再輔以簡單的丈量工具量測樁頂與沙灘面距離，以期掌握輔助樁附近地形之變動情形，作為決定後續地形監測作業方法之依據。監測區鹽寮沙灘現況及輔助觀測樁分佈如圖 3-8~圖 3-14 所示。
