# 核能一廠用過核燃料中期貯存計畫

台灣電力公司  
113 年 1 月 10 日

# 三、施工期間環境監測結果

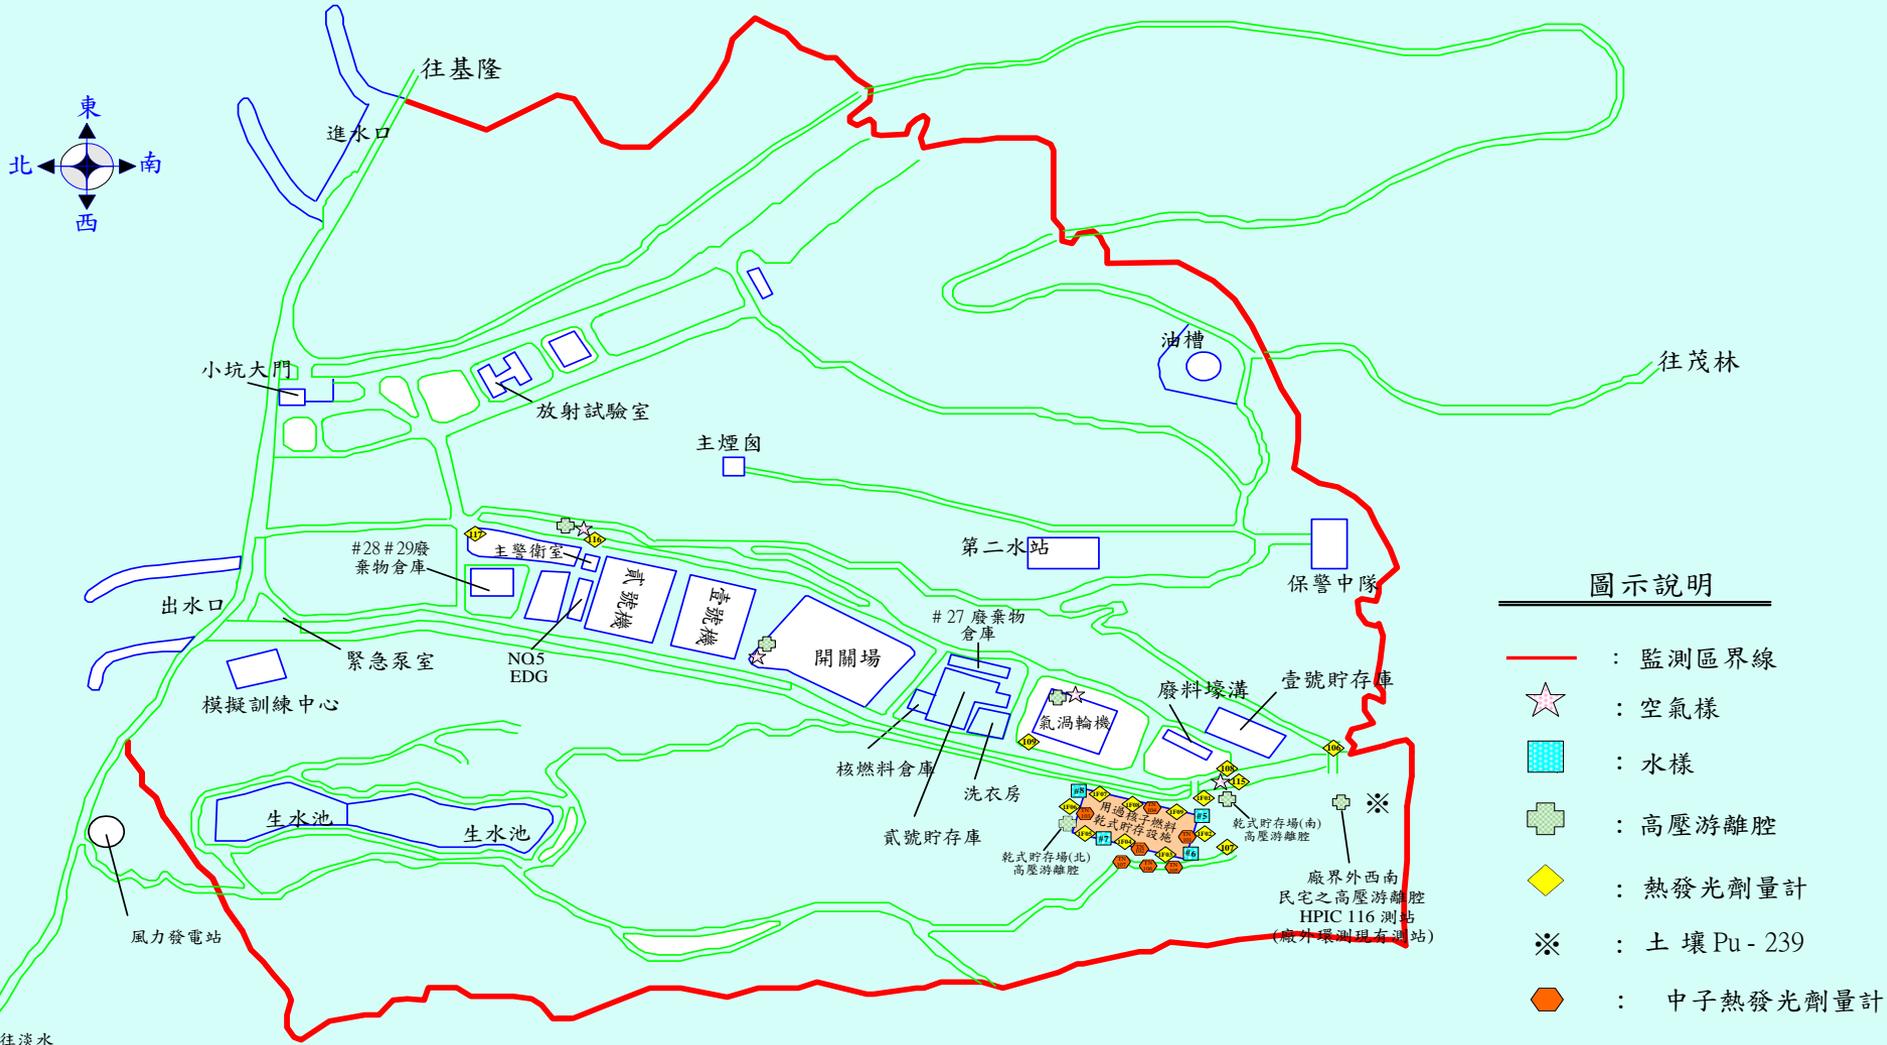
核能一廠用過核子燃料乾式貯存設施  
施工期間環境輻射監測站位置圖

監測類別	監測項目	監測頻率	監測地點
輻射強度	空氣樣	每週取樣一次	廠區內四站(主警衛室、開關場、氣渦輪機、貯存設施場址)
	水樣	每月取樣分析一次	廠區內四站(貯存設施週邊新設排水溝-NO.5、6、7、8)
	沉積物試樣 (土壤)	每年取樣分析兩次	一站(西南民宅)
	熱發光劑量計	每季(三個月)計讀一次	七站(106、107、108、109、115、主警衛室新增116、乾華隧道新增117)
	高壓游離腔	連續監測方式	三站(主警衛室、開關場、氣渦輪機)

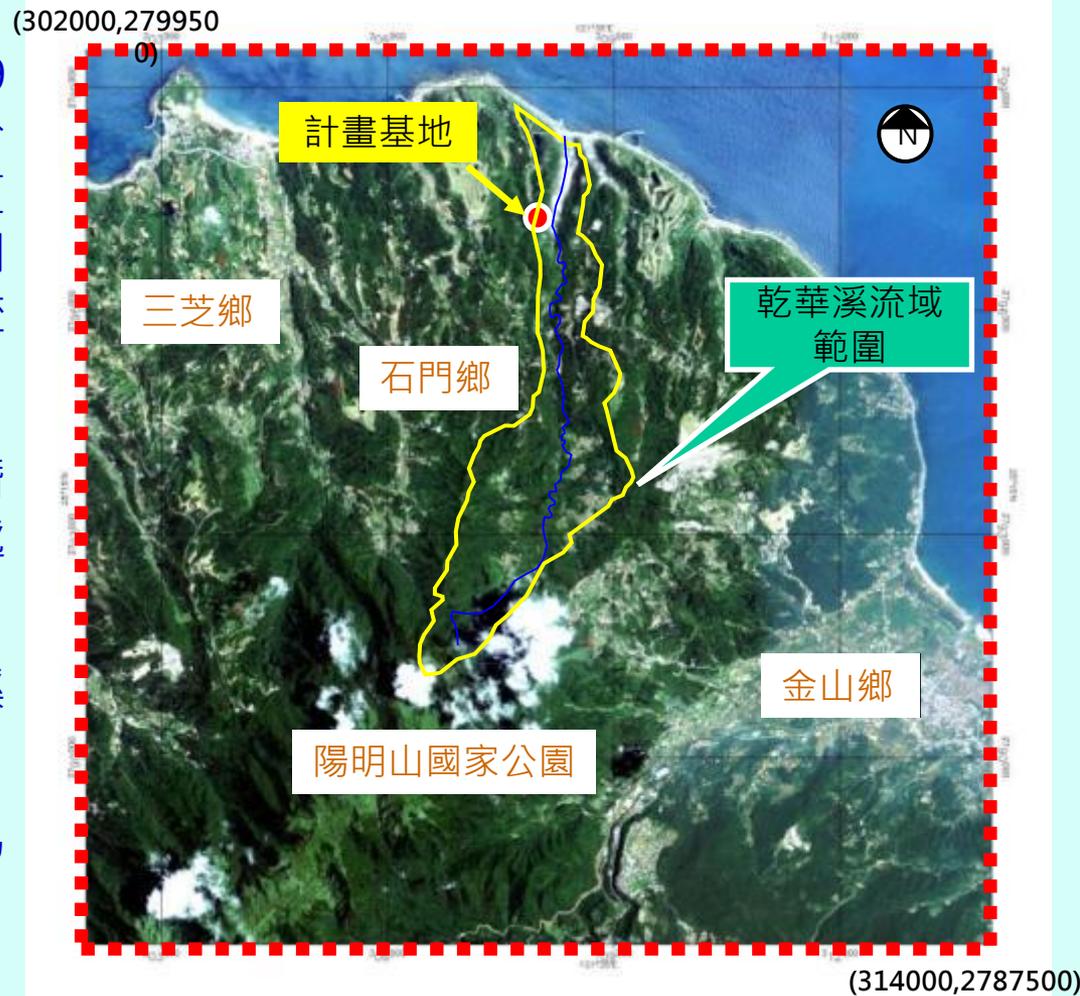
- ⇒ 由於福衛二號衛星已於105年8月19日正式除役，土石流監測項目於105年10月11日獲環保署同意變更為「**衛星影像監測**」。本季之監測係利用**法國SPOT-6衛星**進行土石流監測。
- ⇒ 為瞭解乾華溪上游土石流發生潛勢，**每半年進行1次**衛星影像分析處理。
- ⇒ 範圍為核一廠計畫場址旁，乾華溪上游。
- ⇒ 輔以人工現場勘查，將結果建立為GIS圖層，進行後續追蹤整合。

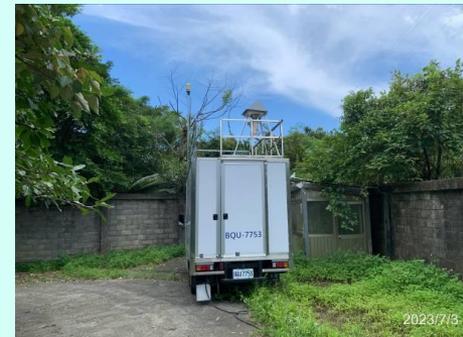
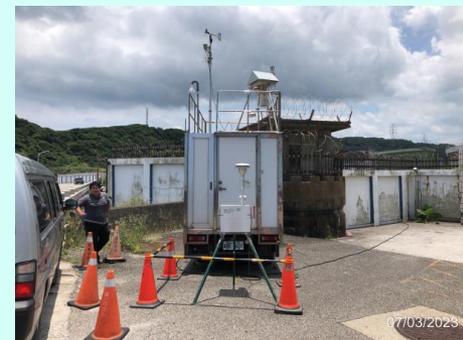
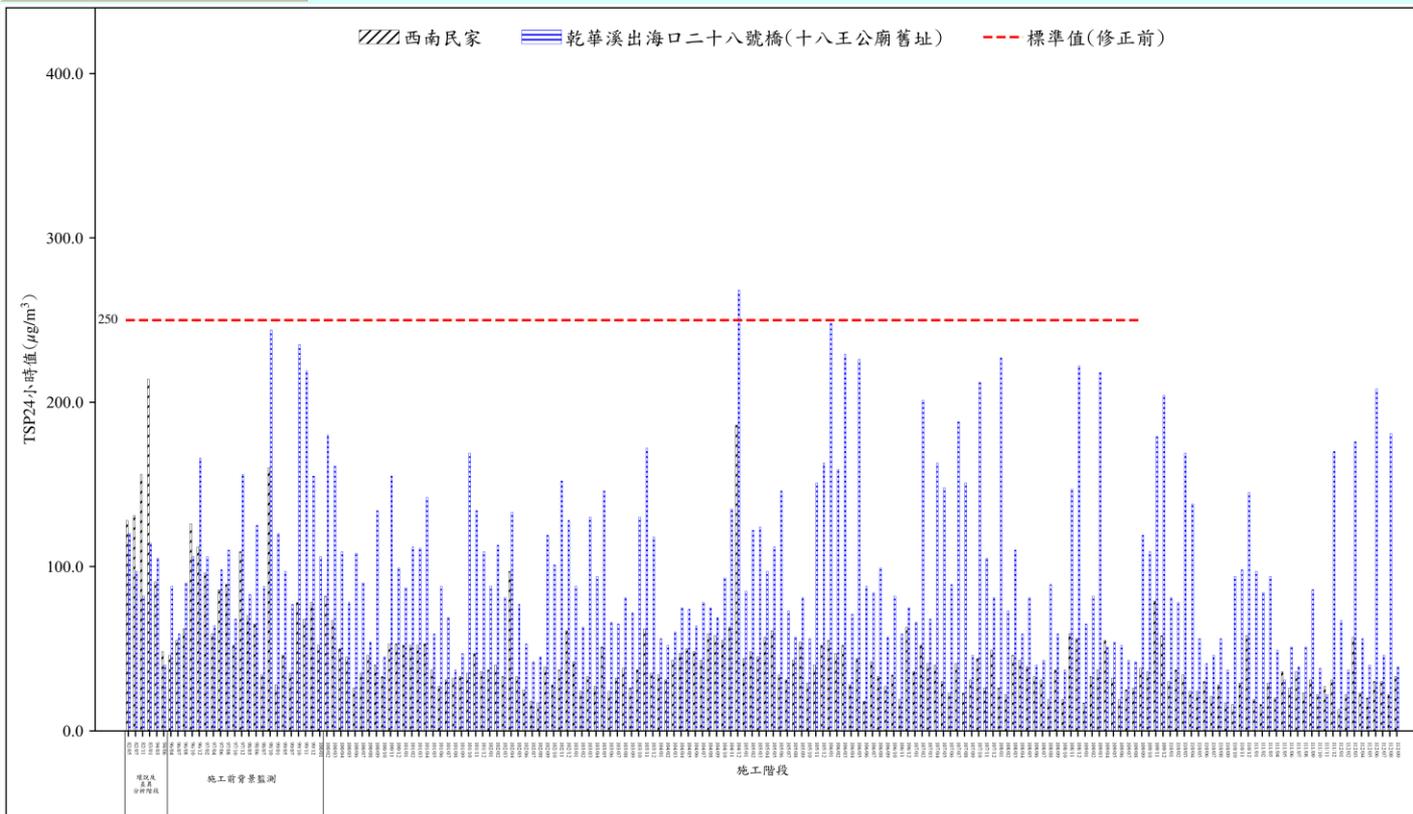
## 總懸浮微粒

- 104年12月TSP測值超標情形，經比對監測當日鄰近之環保署空氣品質監測站（萬里測站）懸浮微粒（PM<sub>10</sub>）該日測值亦有偏高現象，研判應受大環境(大陸霾害)影響，此外其餘均符合空氣品質標準。
- 秋冬期間受東北季風及海鹽飛沫影響，乾華溪出海口二十八號橋測站常有TSP測值偏高的情形發生。

註：圖中所示為109年第三季以前為101年5月14日公告之空氣品質標準，109年9月18日修正公告空氣品質標準。

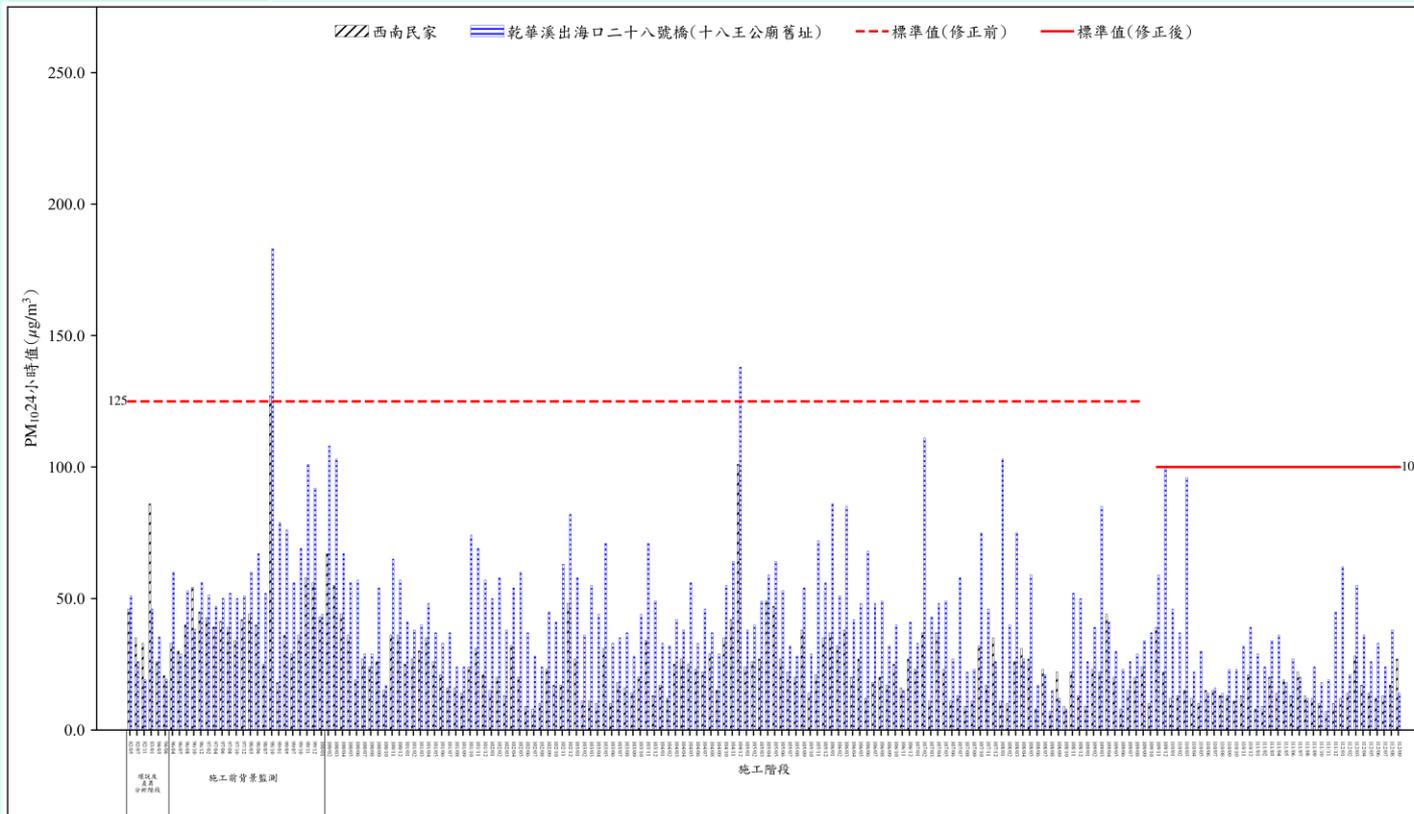
## 懸浮微粒

- 98年10月（施工前背景階段）及104年12月（施工階段） $PM_{10}$ 測值超出標準，經比對監測當日鄰近之環保署空氣品質監測站（萬里測站）懸浮微粒（ $PM_{10}$ ）該日測值亦有偏高現象，研判應受大環境(大陸霾害)影響，此外其餘均符合空氣品質標準。
- 秋冬期間部分時段 $PM_{10}$ 測值偏高，比較當日鄰近之環保署空氣品質監測站（萬里測站）懸浮微粒（ $PM_{10}$ ）測值亦有偏高現象，研判應受東北季風影響。

註：圖中所示為109年第三季以前為101年5月14日公告之空氣品質標準，109年9月18日修正公告空氣品質標準

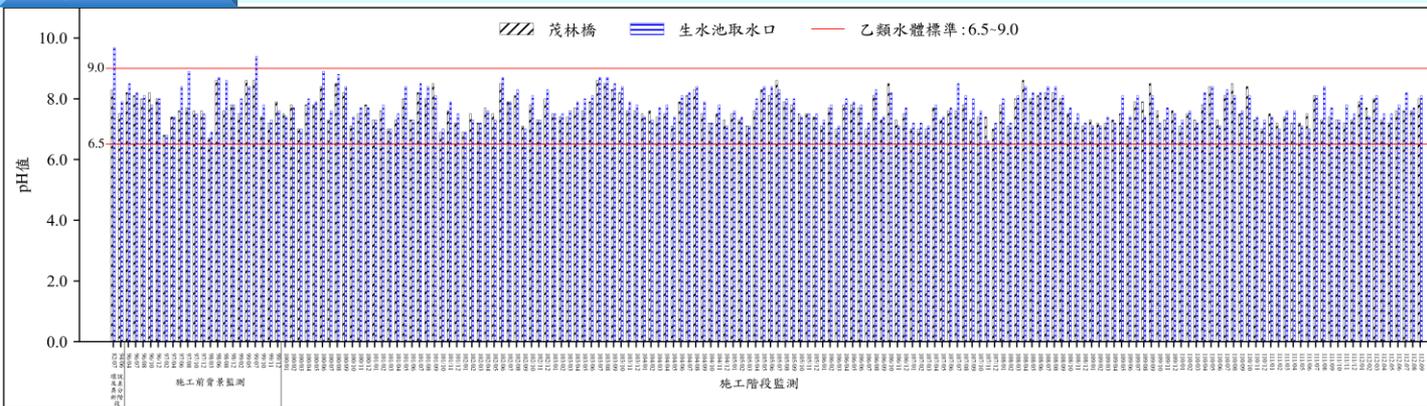
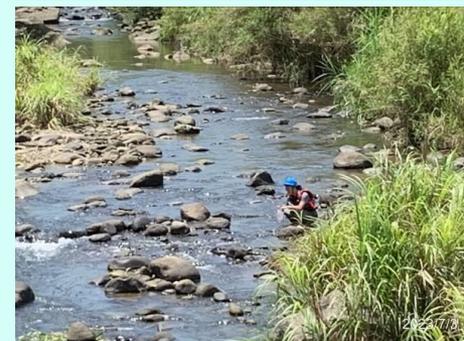
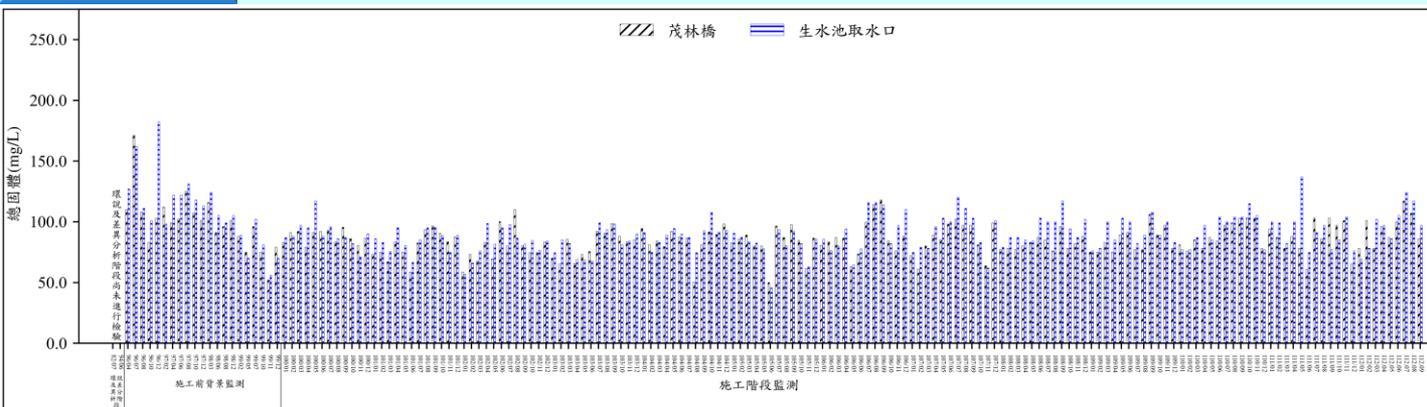
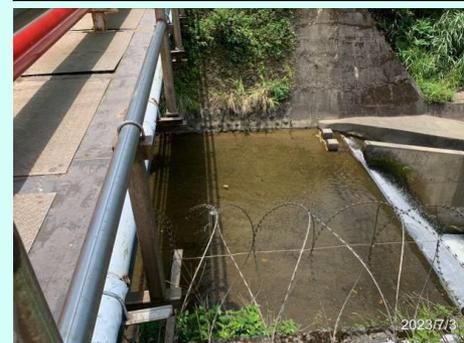
歷次監測結果與環說階段比較無顯著差異

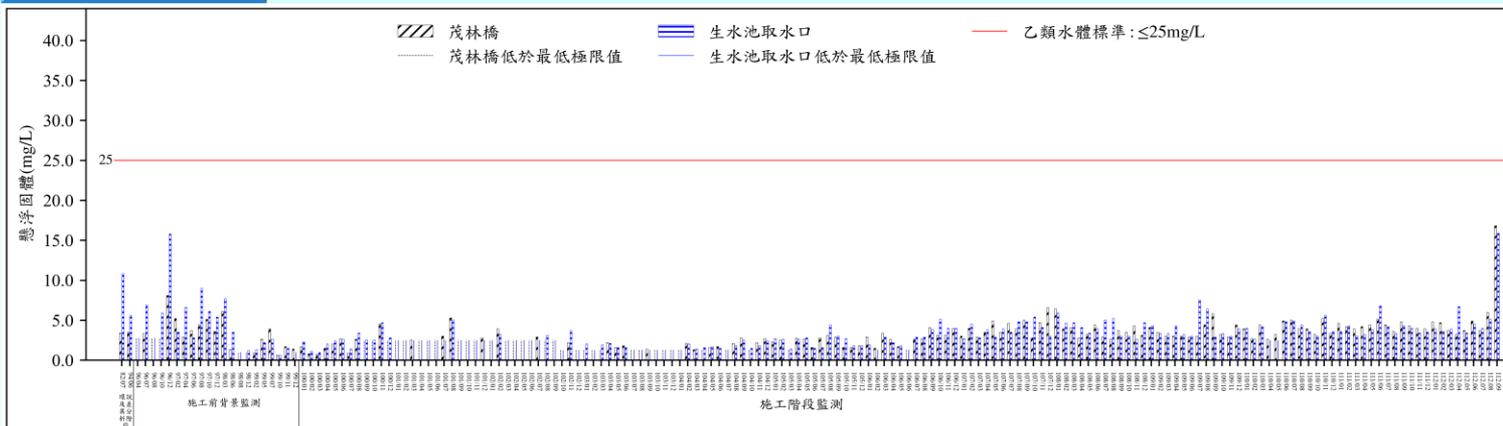
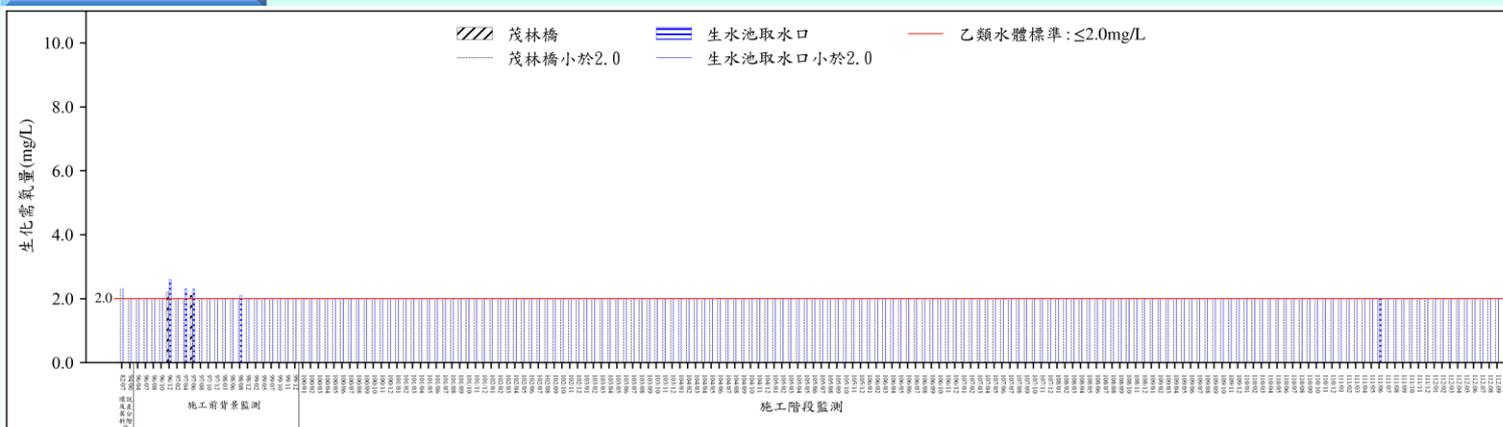
註：懸浮固體之秤重最小偵測範圍為 < 1.3 mg/L。

註：生化需氧量之最小溶氧消耗量為 < 2.0mg/L。

歷次監測結果與環說階段比較無顯著差異

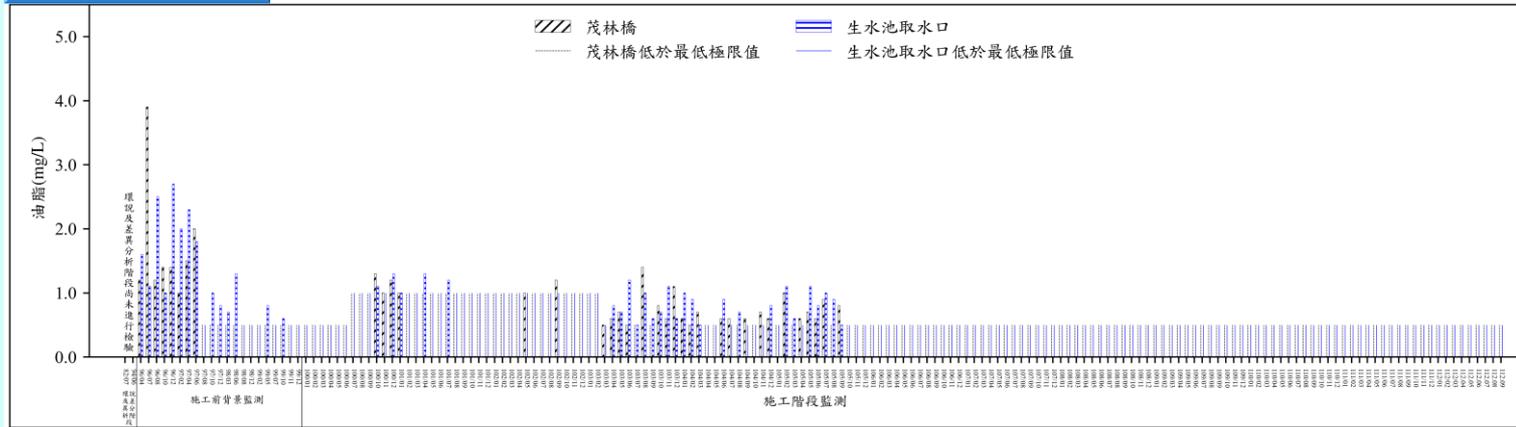
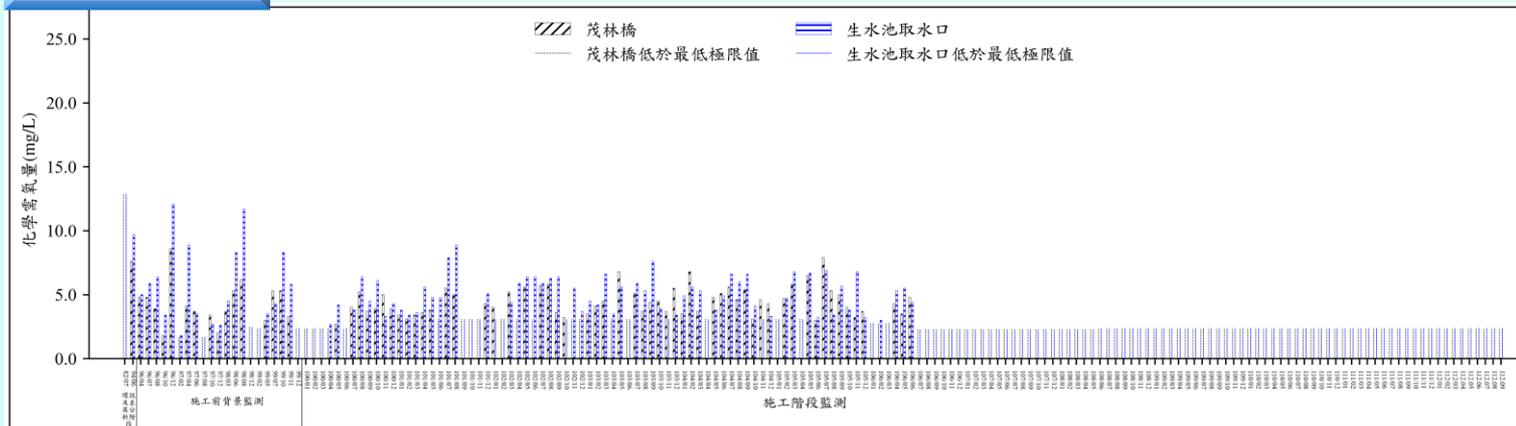
註：油脂之秤重最小偵測範圍為 <math>0.5 \text{ mg/L}</math>。

註：化學需氧量之方法偵測極限為  $2.4 \text{ mg/L}$ 。

歷次監測結果與環說階段比較無顯著差異

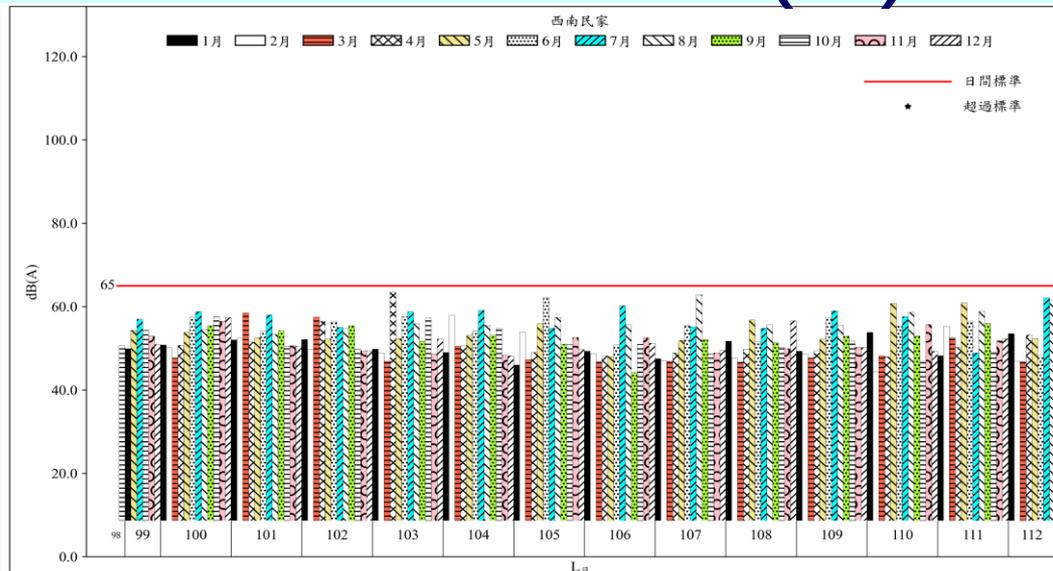
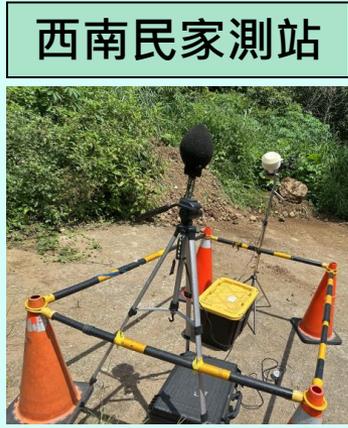
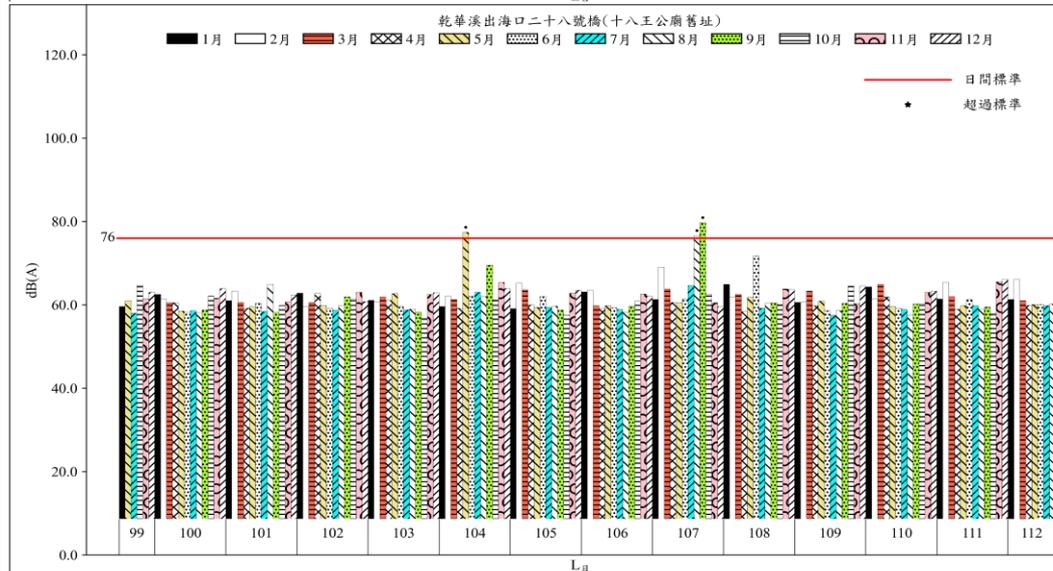
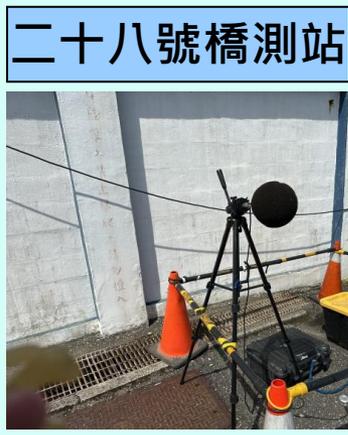
噪音L<sub>日</sub>

● 歷次監測結果，偶有超標情況發生，經查錄音檔發現其主要噪音源為蟲鳴（螽斯）、蛙鳴及蟬鳴等自然環境聲音導致。

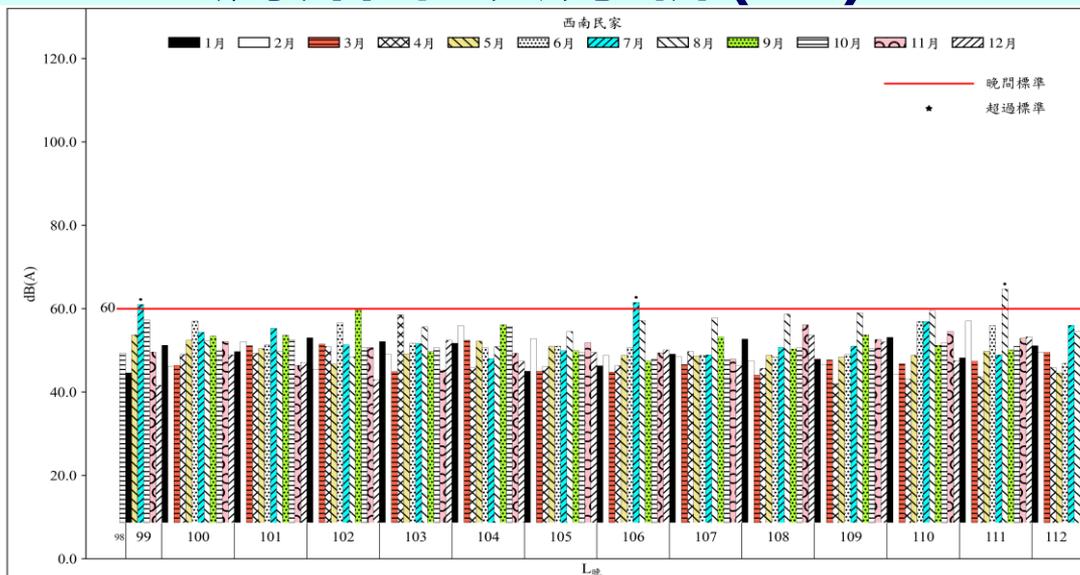
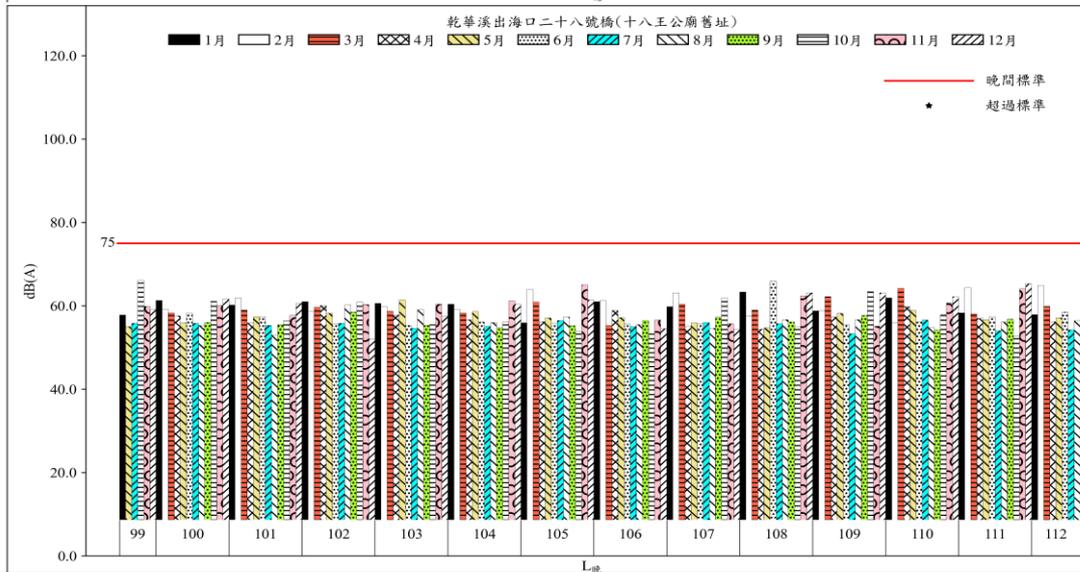
噪音 $L_{晚}$

● 歷次監測結果，偶有超標情況發生，經查錄音檔發現其主要噪音源為蟲鳴（螽斯）、蛙鳴及蟬鳴等自然環境聲音導致。

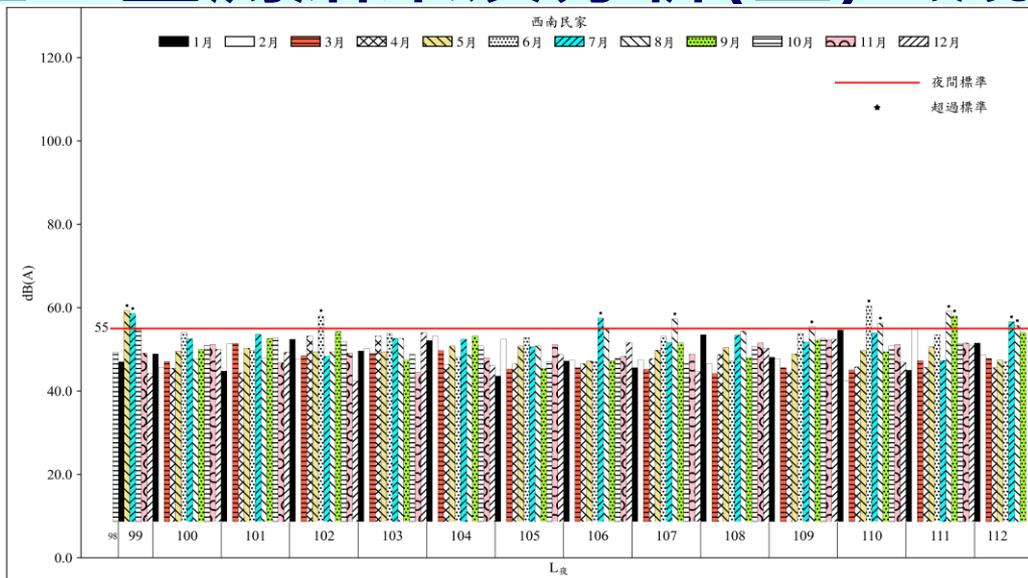
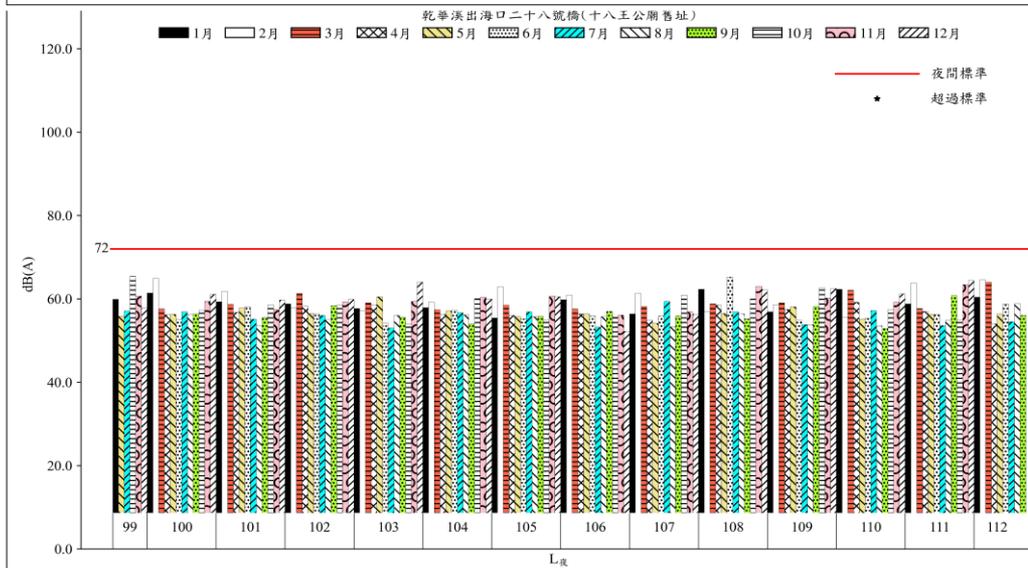
噪音L<sub>夜</sub>

● 歷次監測結果，偶有超標情況發生，經查錄音檔發現其主要噪音源為蟲鳴（螽斯）、蛙鳴及蟬鳴等自然環境聲音導致。

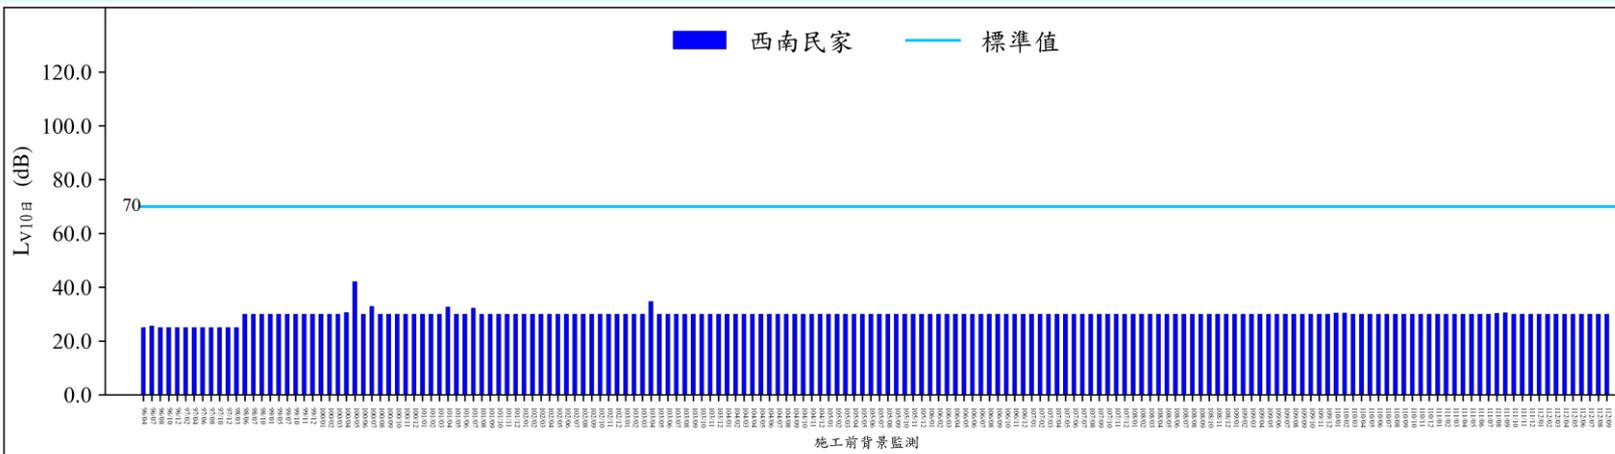
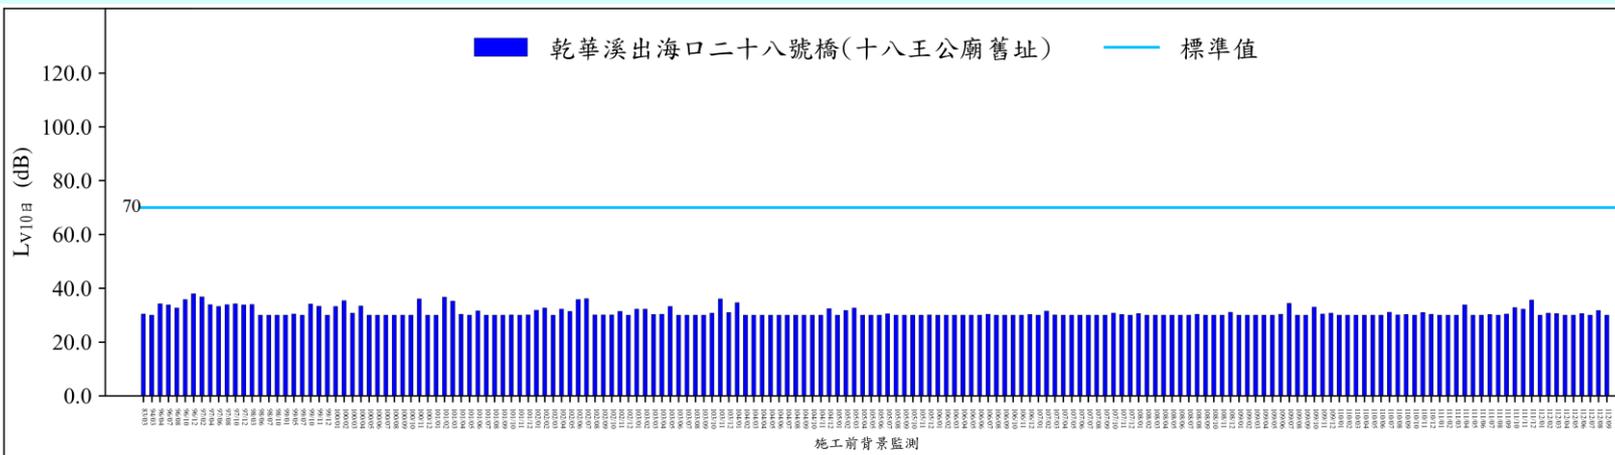
振動 $L_{V10}$

- 歷次監測結果均符合日本環境振動量參考標準，亦可符合環境部「環境振動管理指引」中過渡期之振動位準建議控制值。
- 二十八號橋測站受遊客及車輛往來測值之影響，測值較西南民家測站高，但各站測值均符合日本環境振動量參考標準。

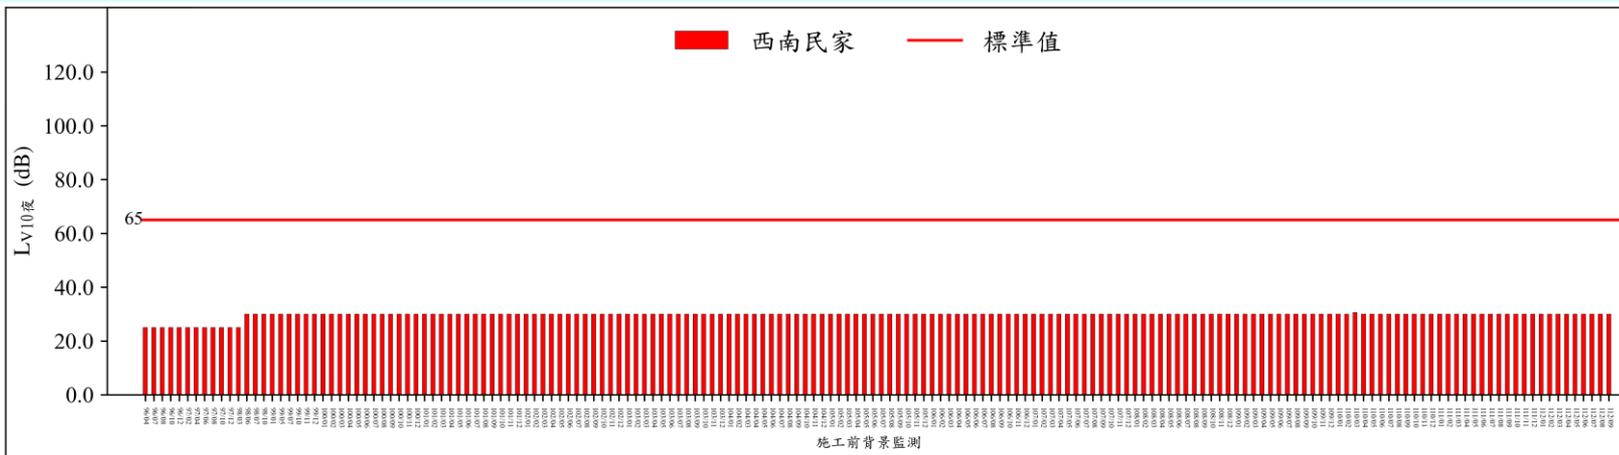
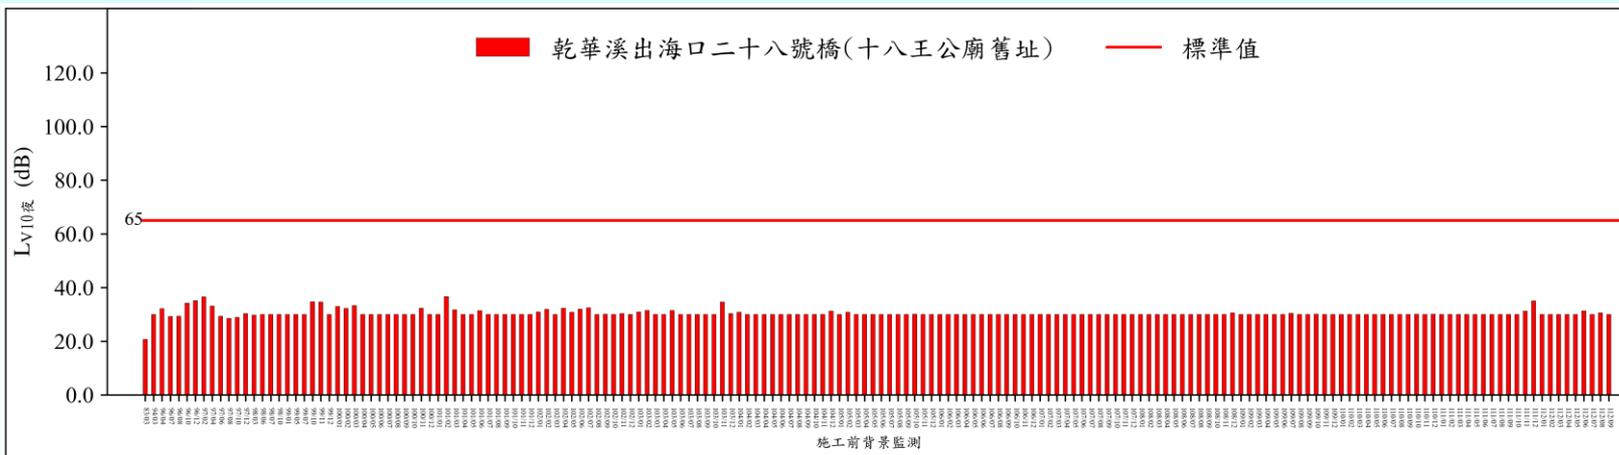
振動 $L_{V10}$ 夜

- 歷次監測結果均符合日本環境振動量參考標準，亦可符合環境部「環境振動管理指引」中過渡期之振動位準建議控制值。
- 二十八號橋測站受遊客及車輛往來測值之影響，測值較西南民家測站高，但各站測值均符合日本環境振動量參考標準。

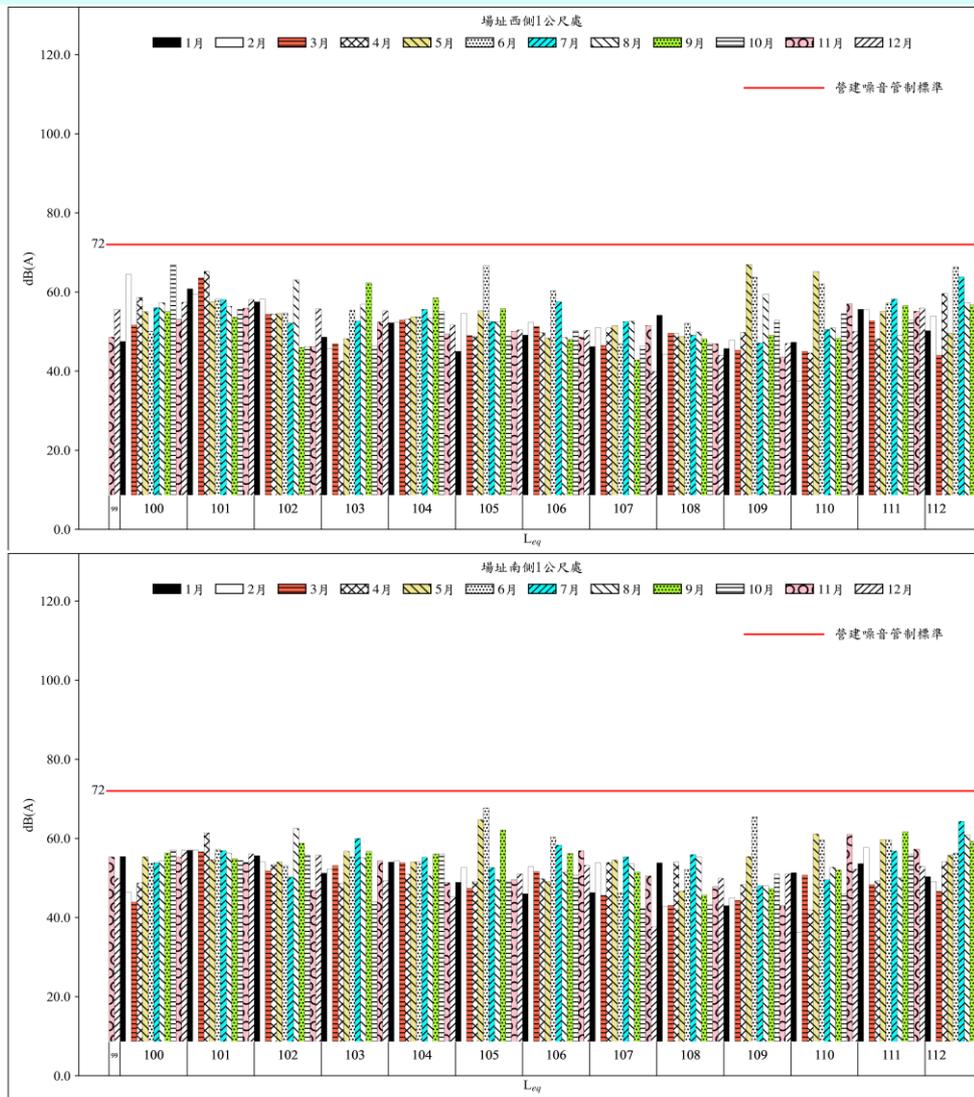
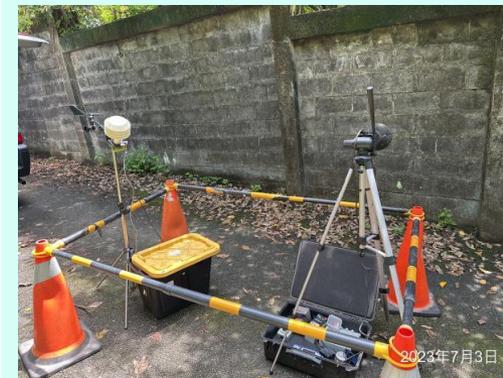
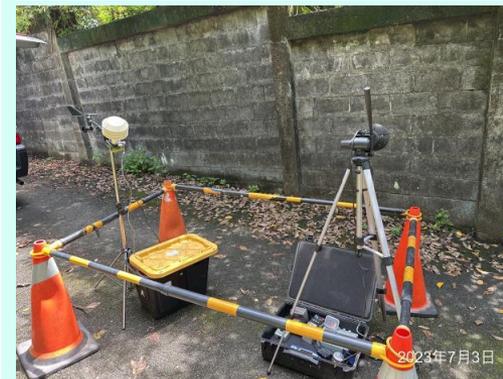
營建噪音 $L_{eq}$

歷次工區周界各測站營建噪音監測結果均符合營建噪音管制標準

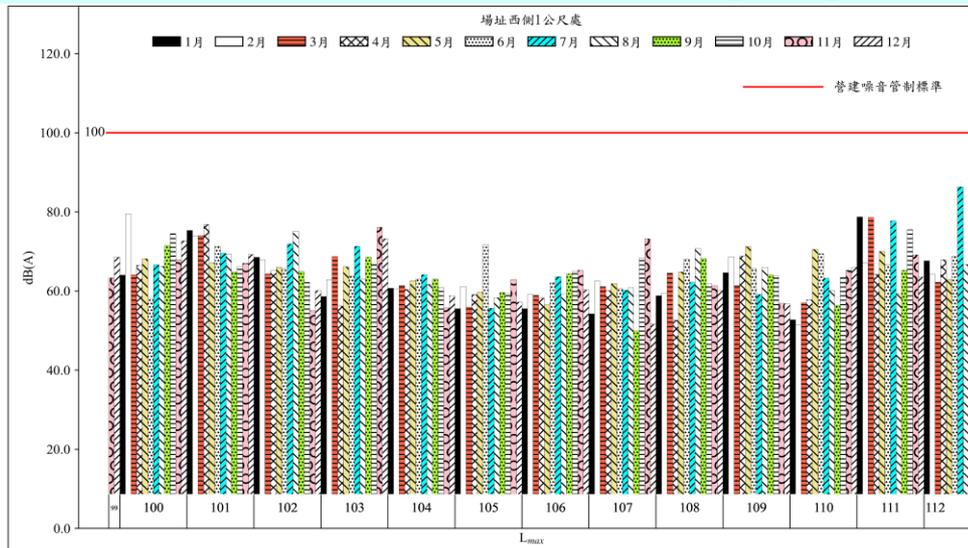
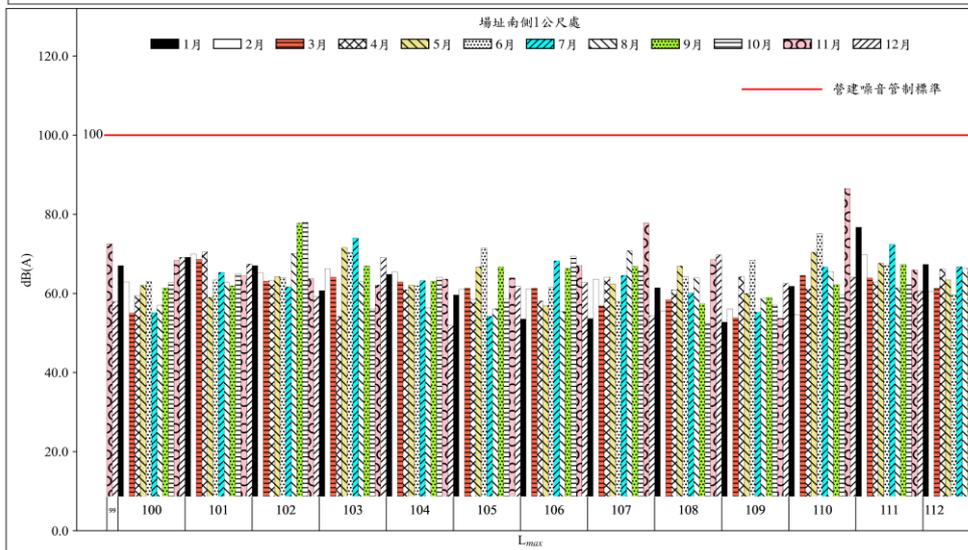
營建噪音  $L_{max}$

歷次工區周界各測站營建噪音監測結果均符合營建噪音管制標準

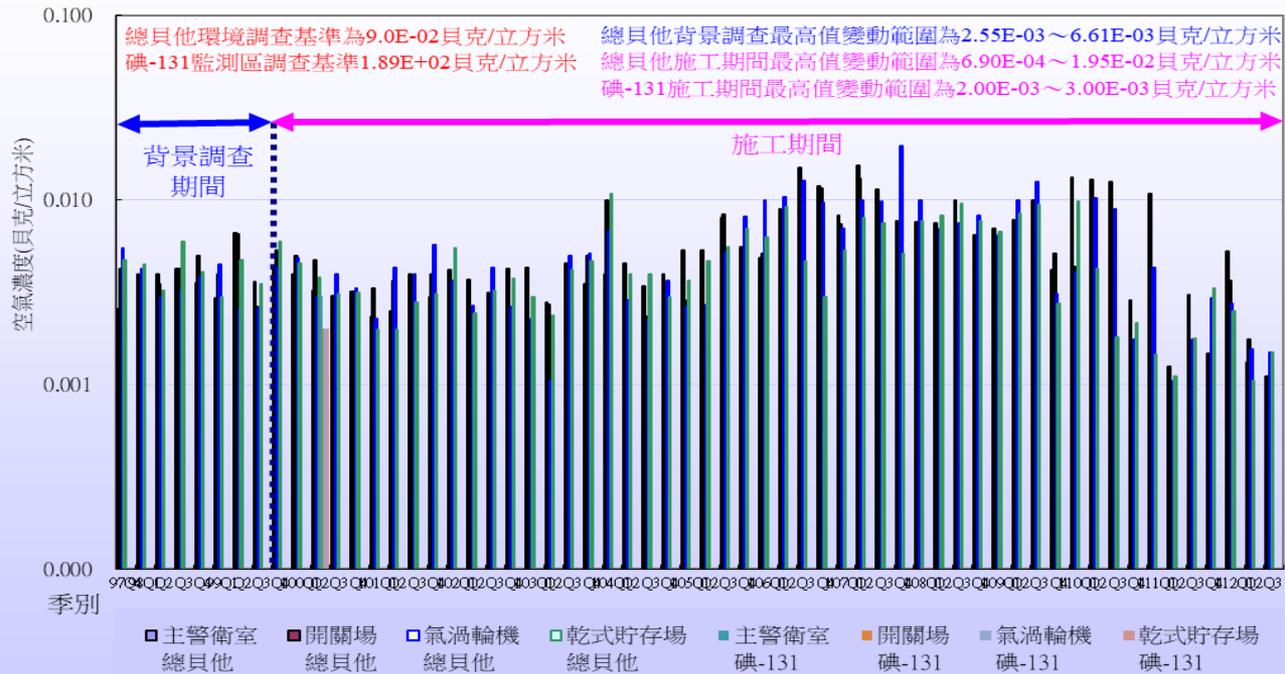
## 核一廠乾式貯存設施環境輻射監測 (空氣樣)

註1：受日本福島事件影響，各站僅於100年4月第2週測得微量碘-131。

註2：107年第4季為抽氣馬達碳片磨耗造成流量偏低所致，並無測得碘-131。

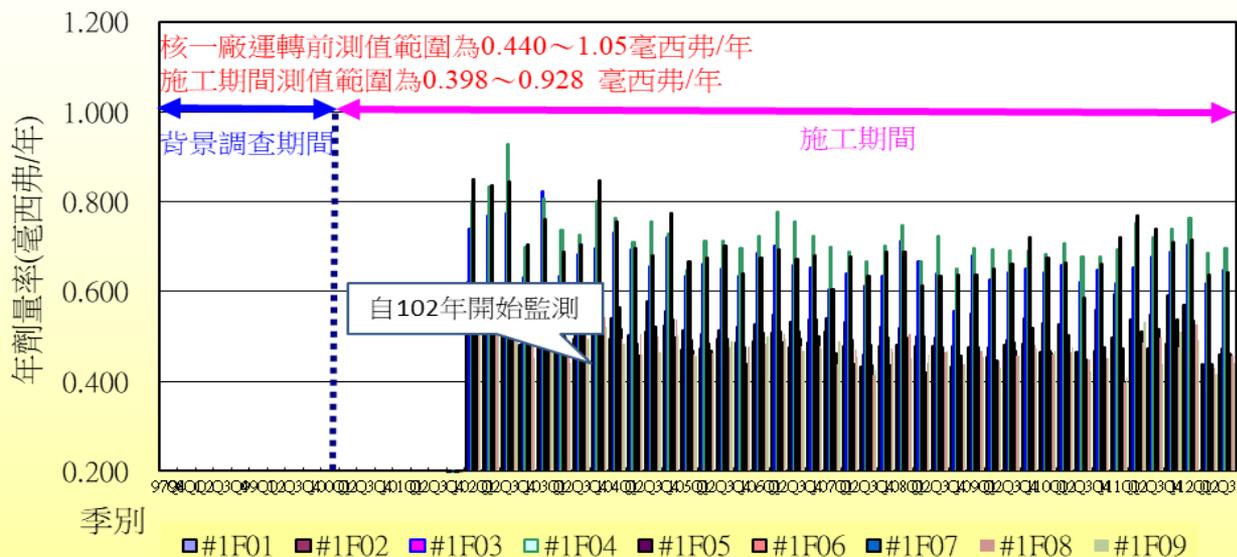
核一廠乾式貯存設施環境輻射監測-貯存場周圍  
(熱發光劑量計，TLD)

- 說明：1. 貯存場周圍依環評承諾每30公尺設置之TLD測站係於101年設置完成，並自102年開始執行監測。
2. #1F03、#1F04及#1F05三站測係受擋土牆混凝土建材天然輻射影響略高於廠區其他測站變動範圍，但仍在核一廠運轉前背景變動範圍內。

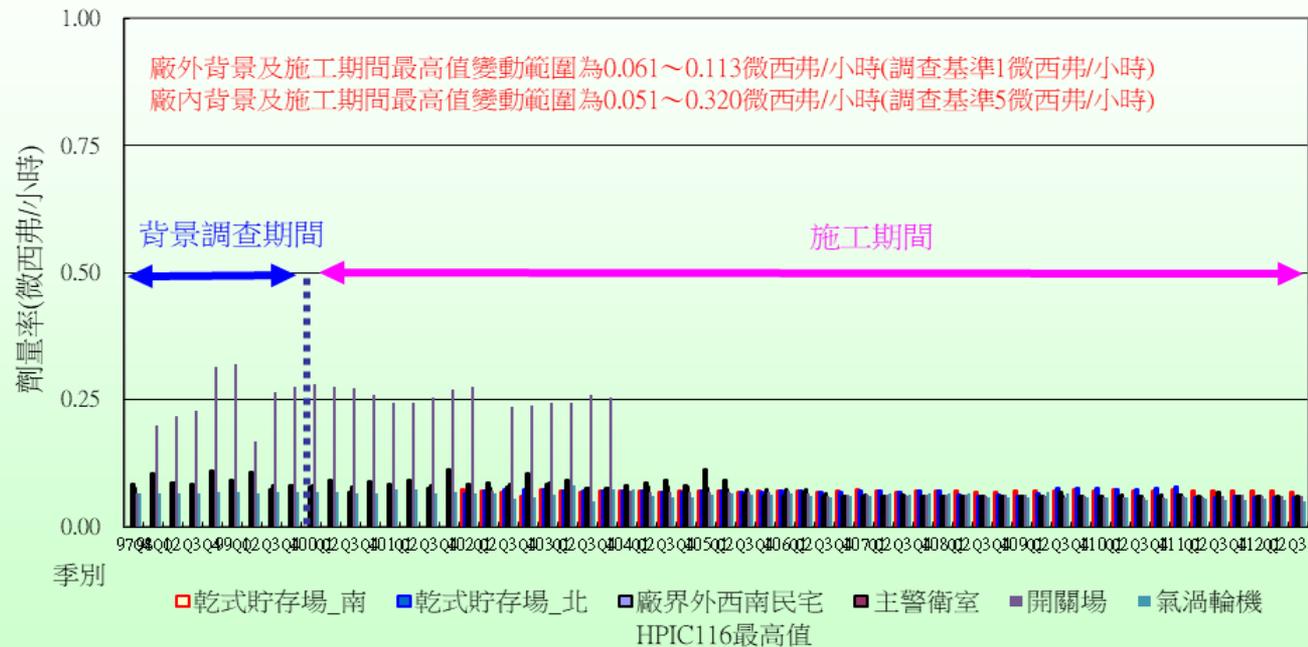
## 核一廠乾式貯存設施環境輻射監測 (高壓游離腔，HPIC)

註：1.除西南民宅外，其餘均為廠內測站，開關場1站因位於一號機汽機廠房附近，運轉期間測值較高。  
2.貯存設施附近南北增設2站係自102年2月開始執行運轉前背景輻射調查。

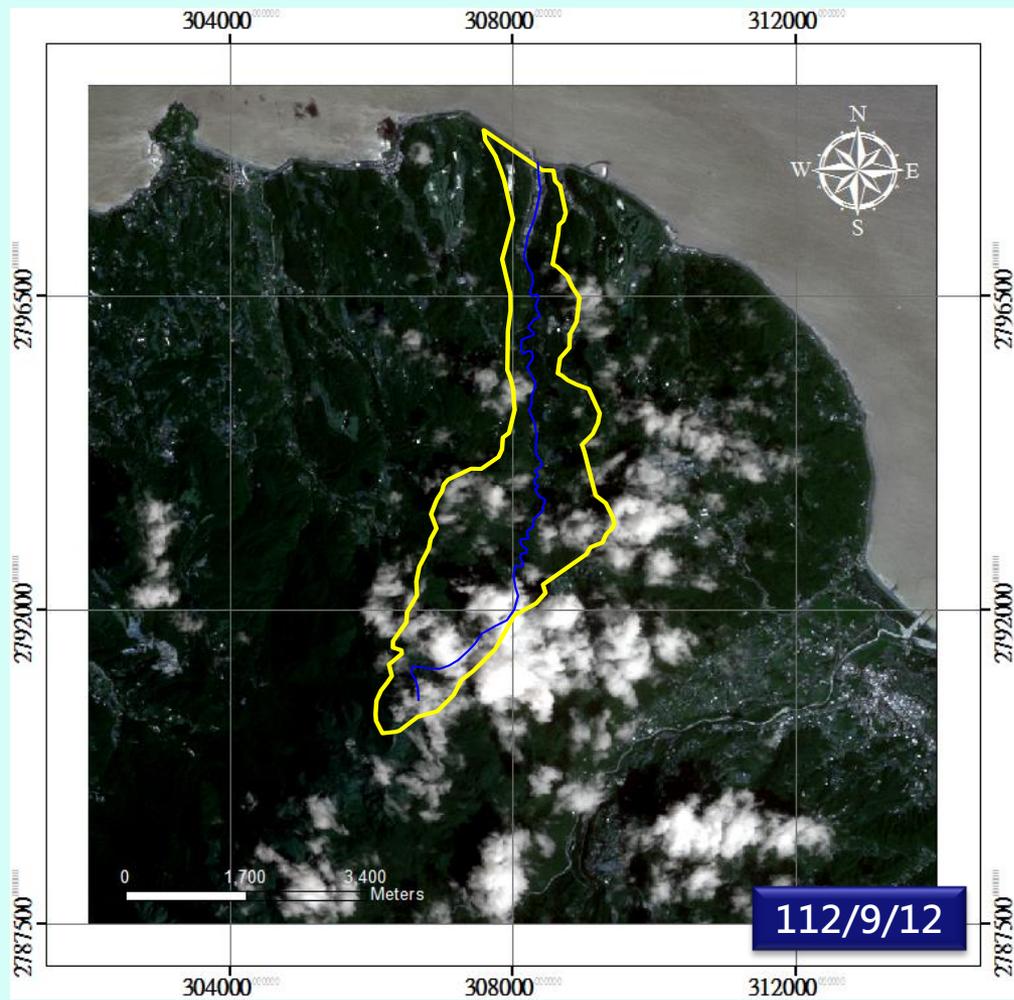
調查時間	變異地數量	變異地類型
96年上半年 ~ 106年上半年	7	農地除草及人工整地
106年下半年	16	自然崩塌
107年上半年	0	-
107年下半年	0	-
108年上半年	0	-
108年下半年	0	-
109年上半年	0	-
109年下半年	0	-
110年上半年	0	-
110年下半年	0	-
111年上半年	0	-
111年下半年	0	-
112年上半年	0	-
112年下半年	0	-

112年下半年土石流變異地現地調查已於112/12/26完成。
