# 核能一廠用過核燃料中期貯存計畫

台灣電力公司  
113 年 1 月 10 日

# 三、施工期間環境監測結果

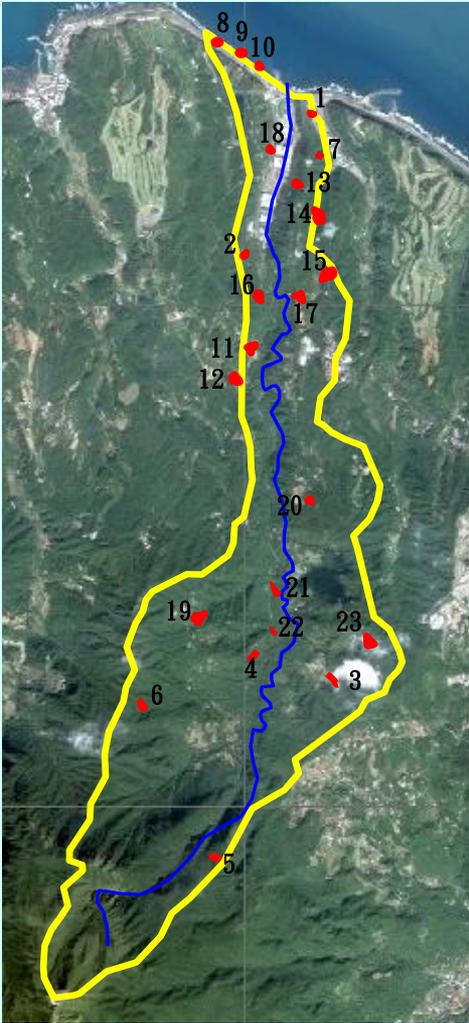
本案變異地目前已持續追蹤5年以上，且皆有植生覆蓋及無發現崩塌情形，後續已解除列管追蹤

歷年於乾華溪流域內共記錄有23處變異地

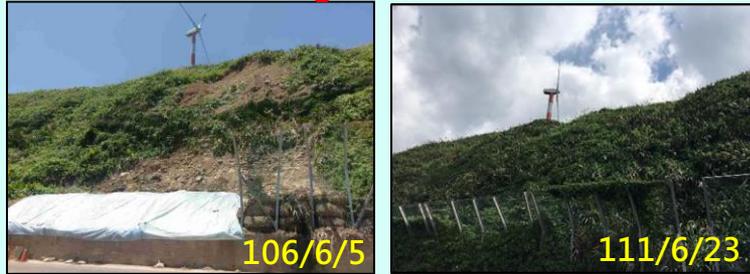
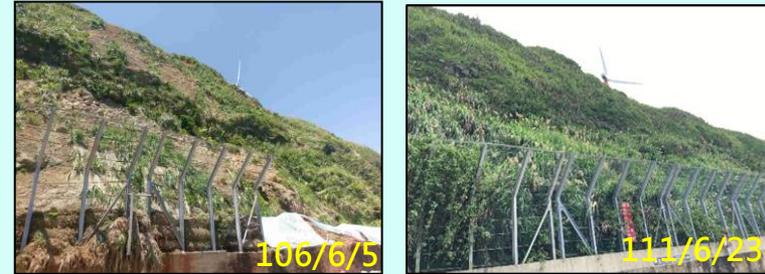
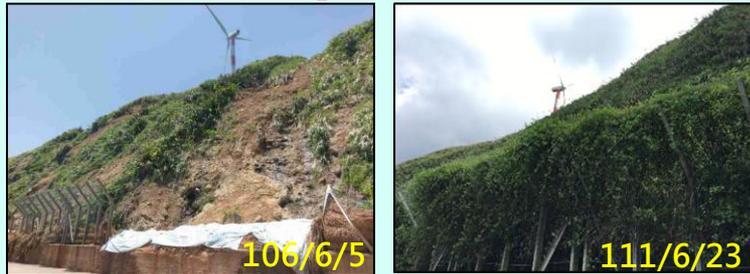
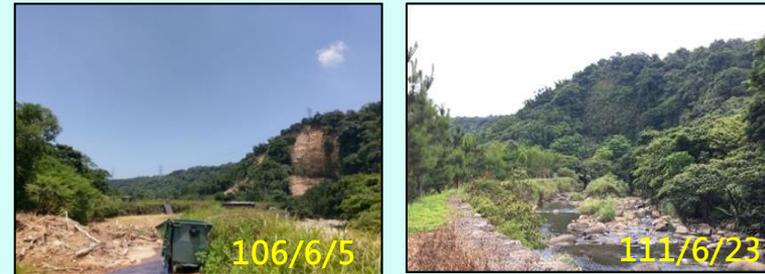
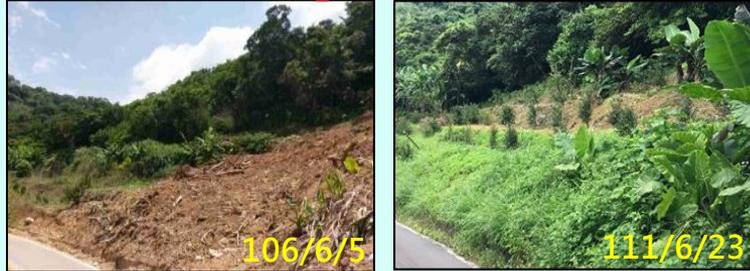
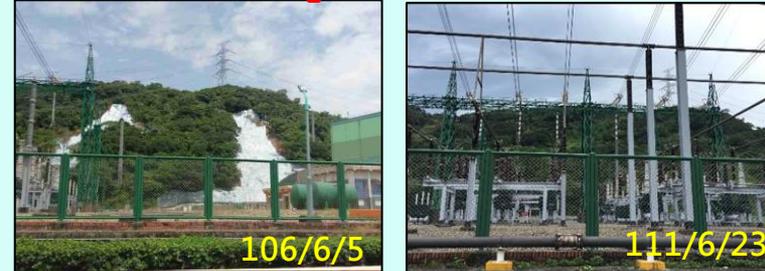
於106年6月2日超大豪雨過後，經衛星影像判釋於乾華溪流域範圍內共發現有16處變異地，經現場勘查後有5處變異地(編號15、16、17、21、22)因地處偏僻且無路可以到達。
