# 鹽寮海岸短期性養灘之監督工作

第 237 次(113 年 1 月份)

監測報告

委託單位：台灣電力股份有限公司

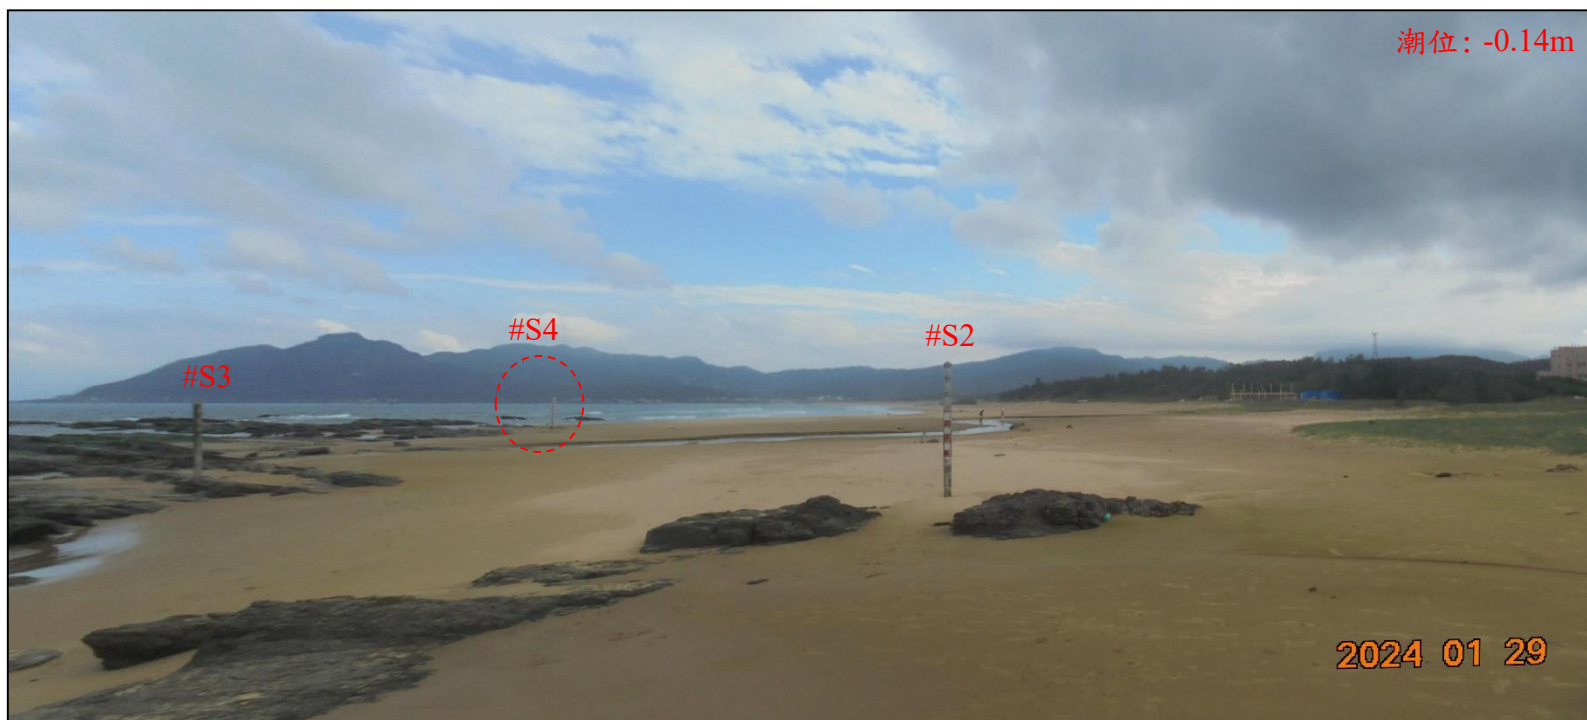
圖 3-9 監測區北側礁石區內觀測樁位置圖 (2024/01/29)

觀測樁觀測法執行前，首要選定輔助監測標的樁。基於監測之方便性、不增設太多輔助監測設施及考慮監測區沙灘遊憩安全的維護原則，選定監測區內原有的地物地貌如監測區北側礁石區內救生樁、小舞台前沙灘排球場木樁、監測區南側大岩石附近救生樁，及為執行本監測工作由台電公司協助設置的觀測樁等輔助觀測標的。輔助觀測樁觀測法執行前置作業規劃，在選定及建置量測標的樁位後，進一步測量輔助觀測樁頂高程。樁頂高程可作為參考點，再輔以簡單的丈量工具量測樁頂與沙灘面距離，以期掌握輔助樁附近地形之變動情形，作為決定後續地形監測作業方法之依據。監測區鹽寮沙灘現況及輔助觀測樁分佈如圖 3-8~圖 3-14 所示。
